## SETTORE III UFFICIO TECNICO – AMBIENTE

### **Oggetto: Stazione di Pesca Comunale sita in Marina di Pisticci Lido San Basilio. Relazione tecnica.**

**ALL. 3 - DOCUMENTAZIONE FOTOGRAFICA – STATO DEI LUOGHI AL 08/11/2023  
STAZIONE PESCA COMUNALE SITA IN LOC. LIDO S.BASILIO- MARINA DI PISTICCI.**

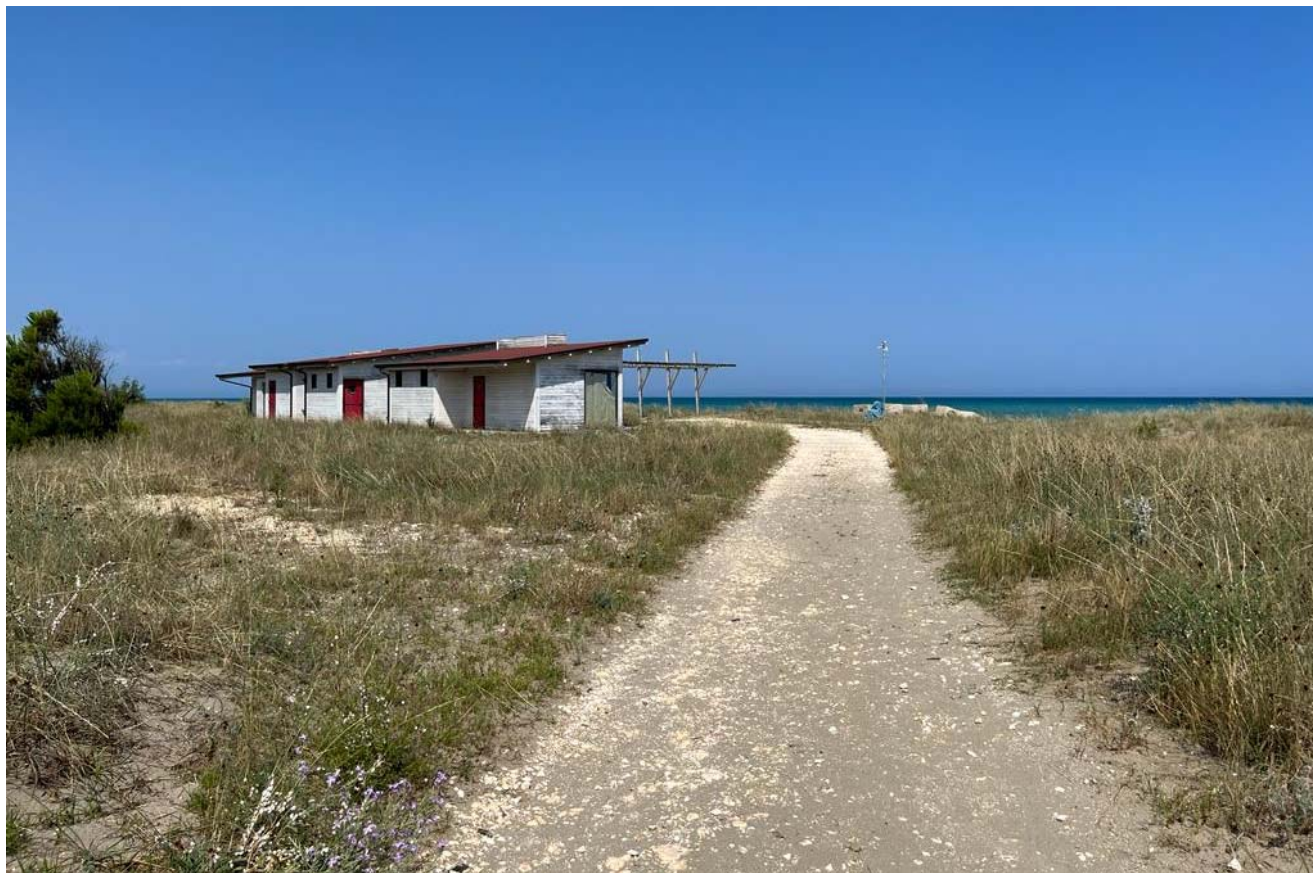
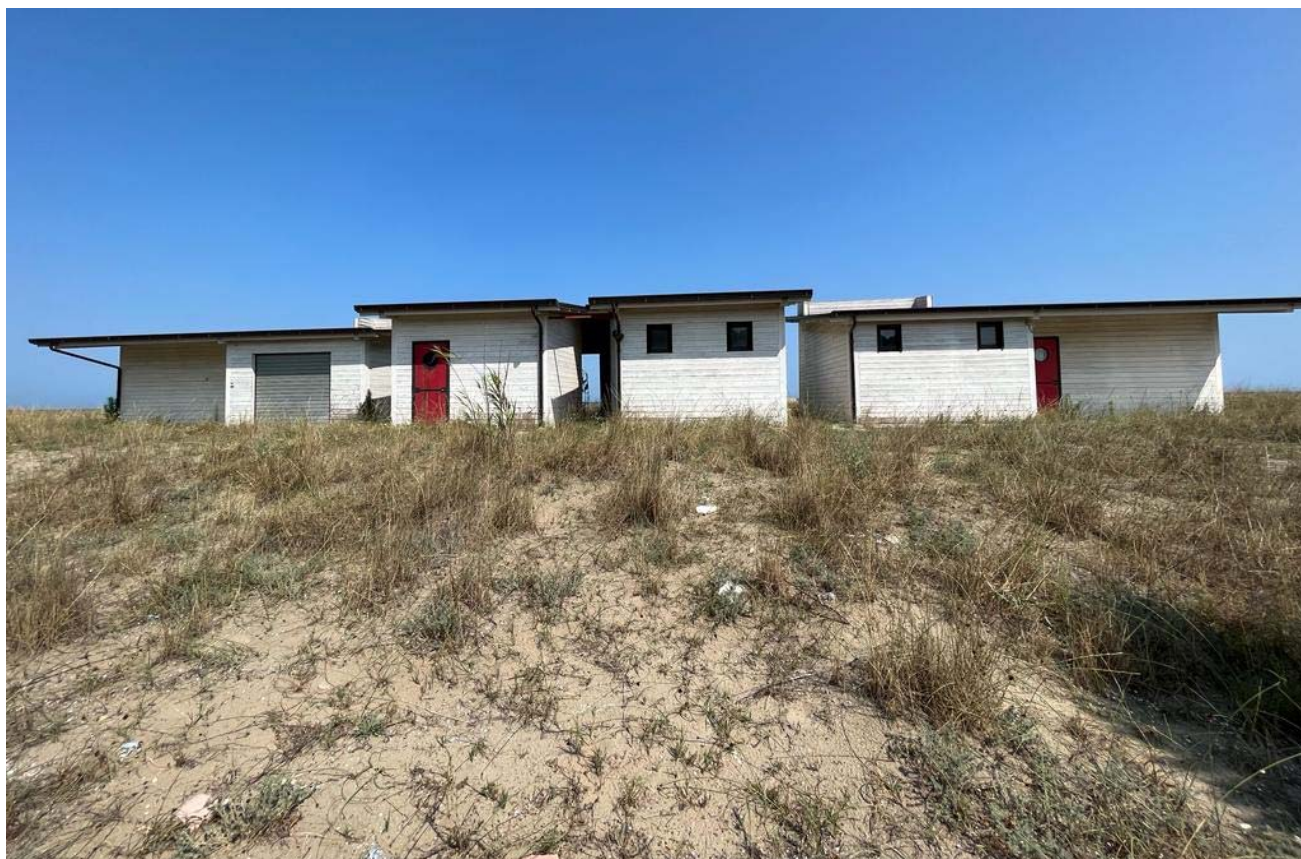
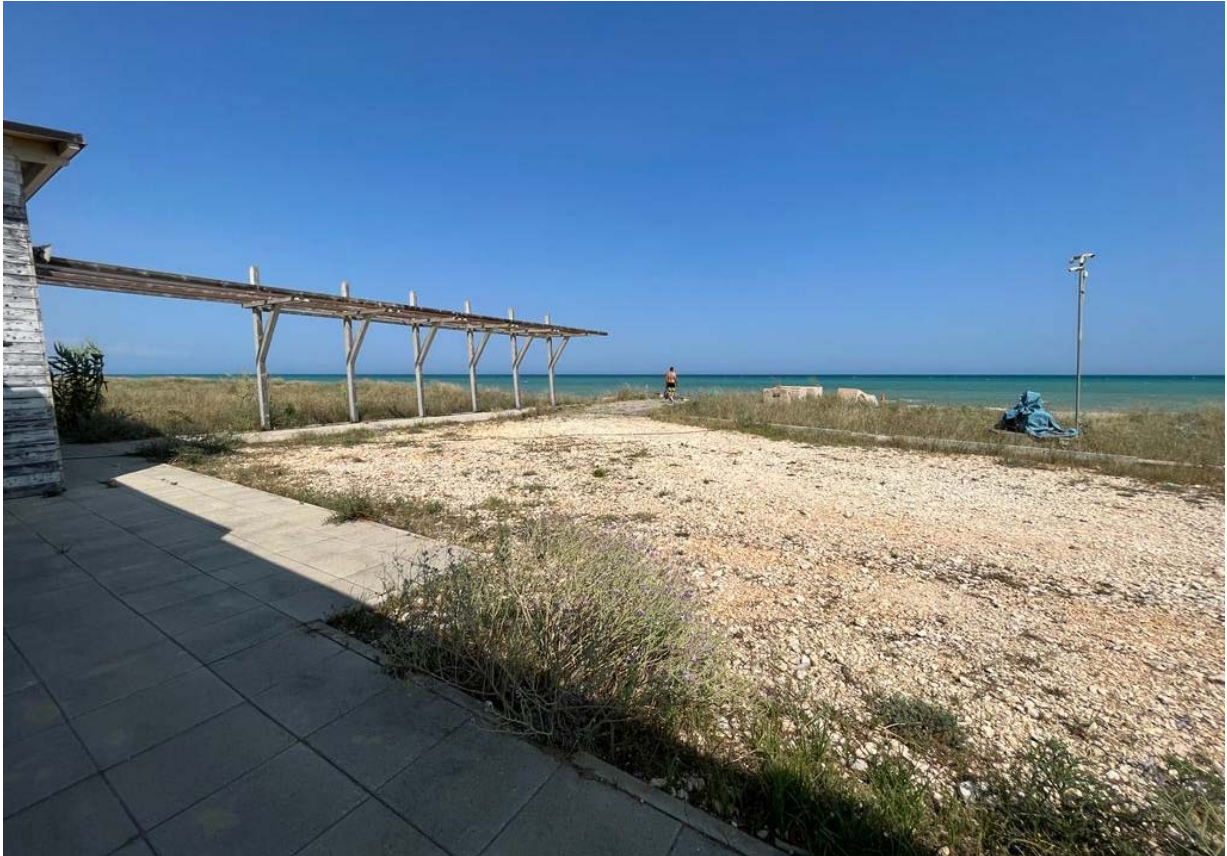
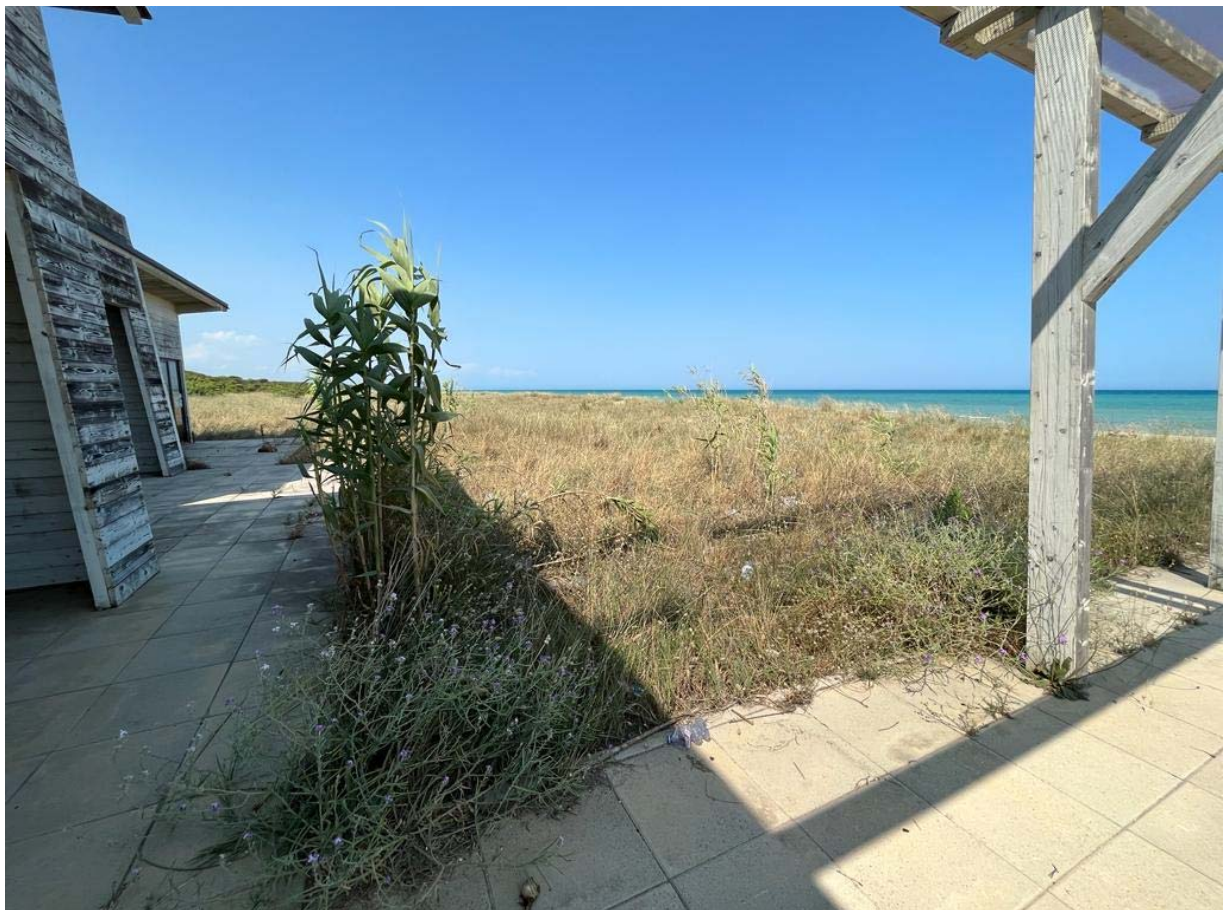
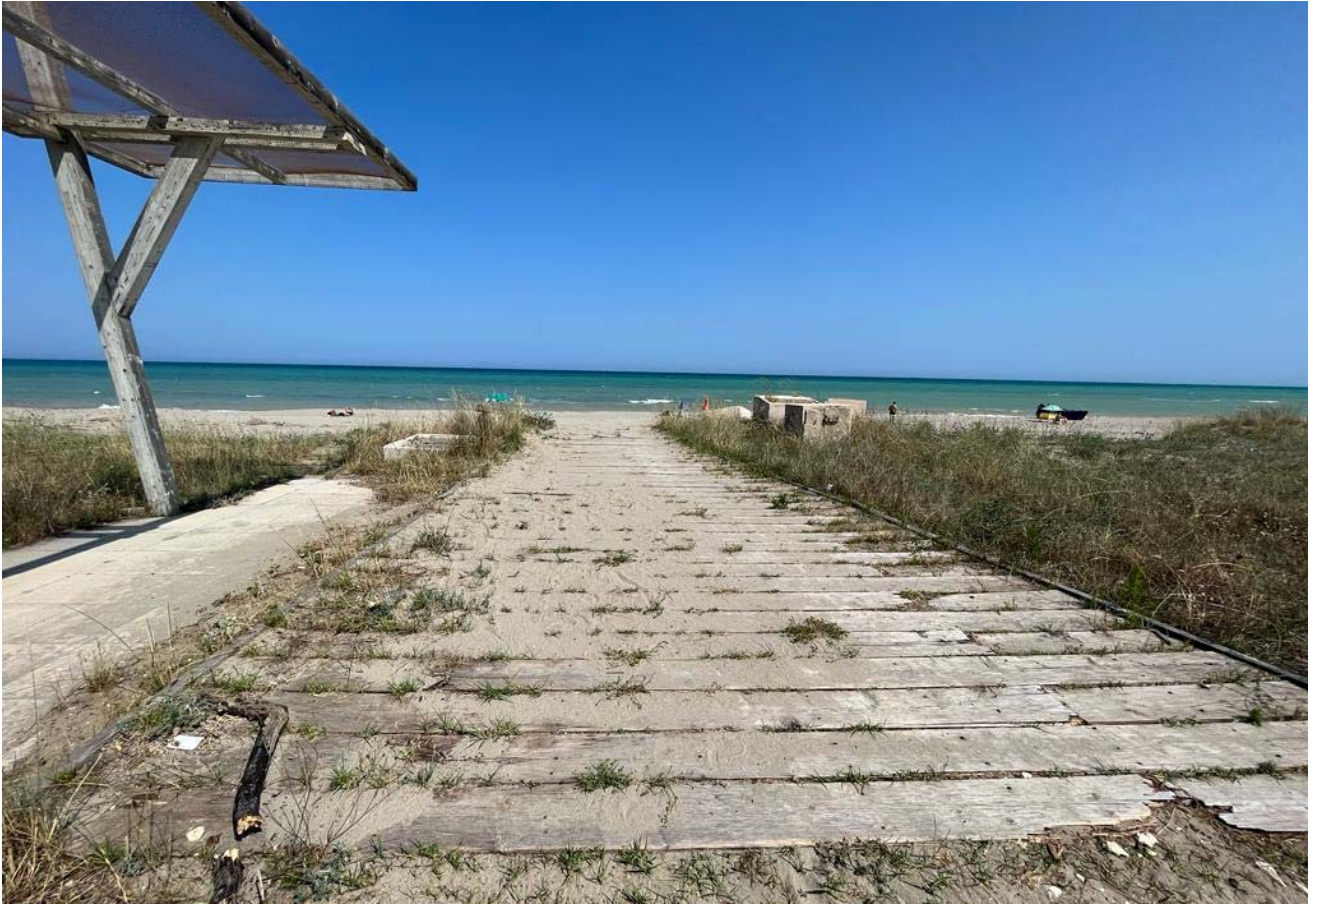
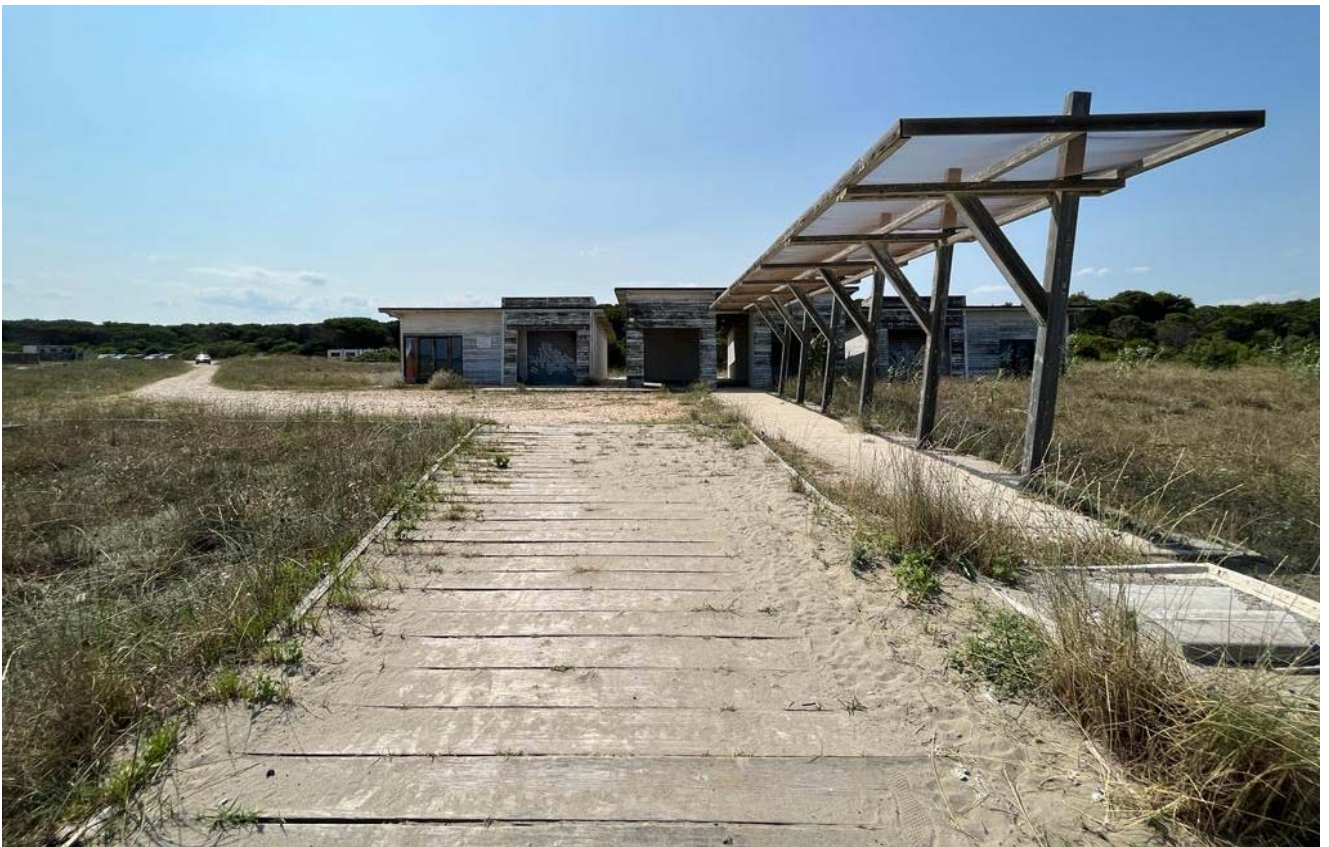
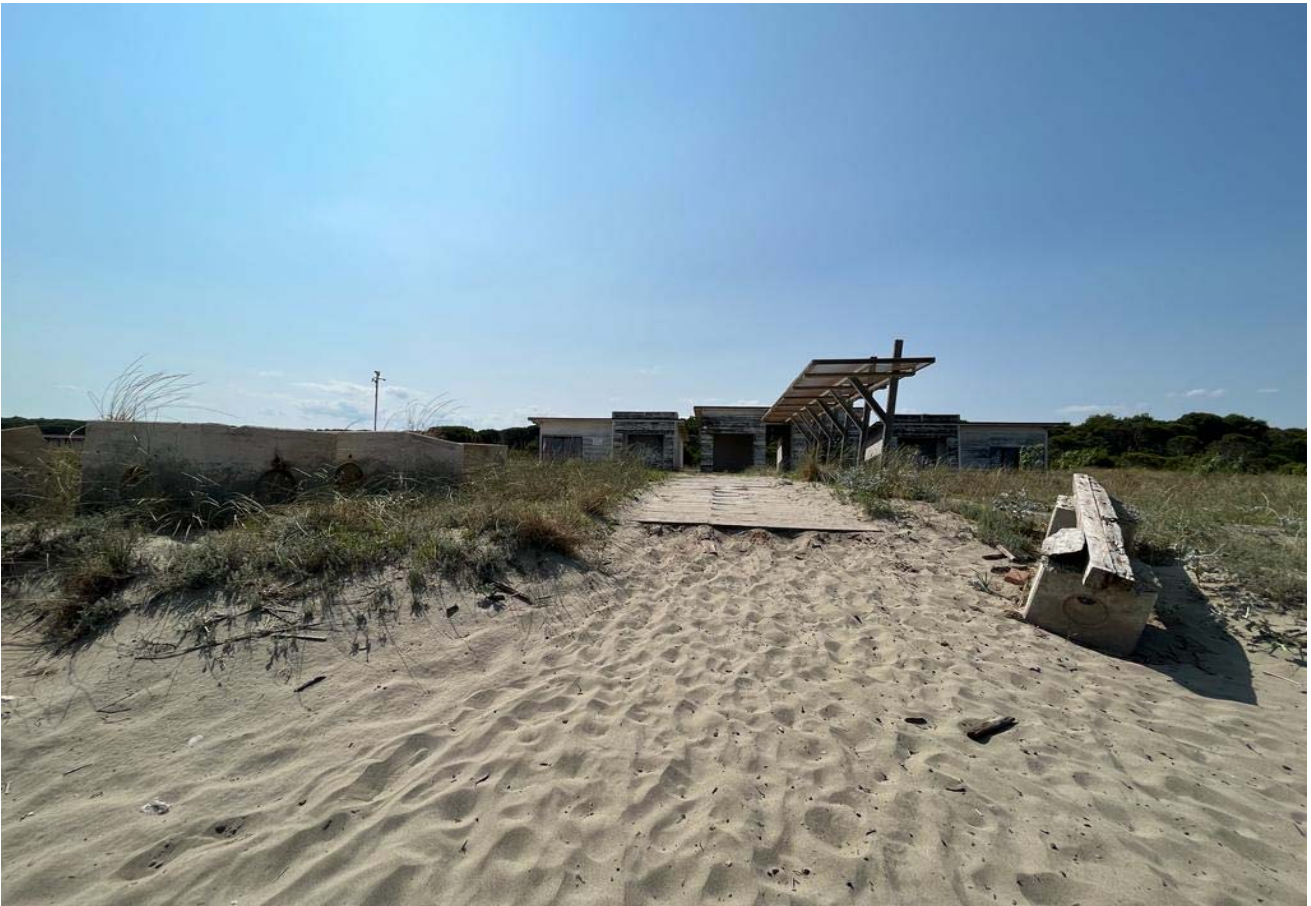
La struttura, costruita nel 2016, causa l'ubicazione a ridosso del mare, causa la mancanza di gestione e custodia, causa lavorazioni fatte male, attualmente si trova in mediocre stato d'uso, necessita di opere di manutenzione ordinaria e straordinaria, necessita della realizzazione di una strada di accesso, necessità di un trattamento anti tarlo di tutta la struttura il legno, dell'allaccio alle pubbliche utenze, sistemazione di porte (alcune porte interne non si aprono causa inadeguate pendenze del pavimento) e finestre (sostituzione vetri), il tutto come meglio evidenziato dalla documentazione fotografica allegata.

**Foto da 1 a 7: evidenziano le aree esterne della struttura;**

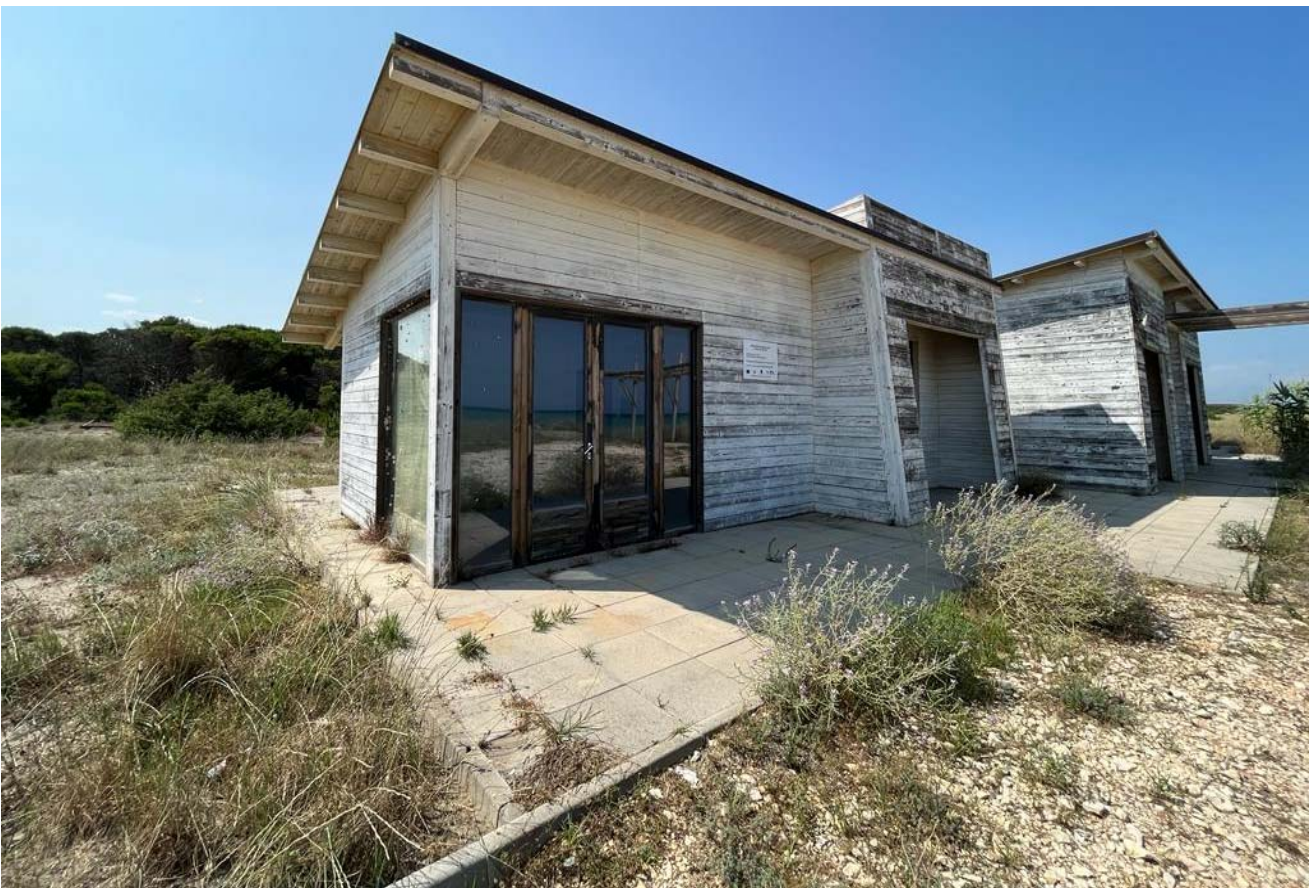
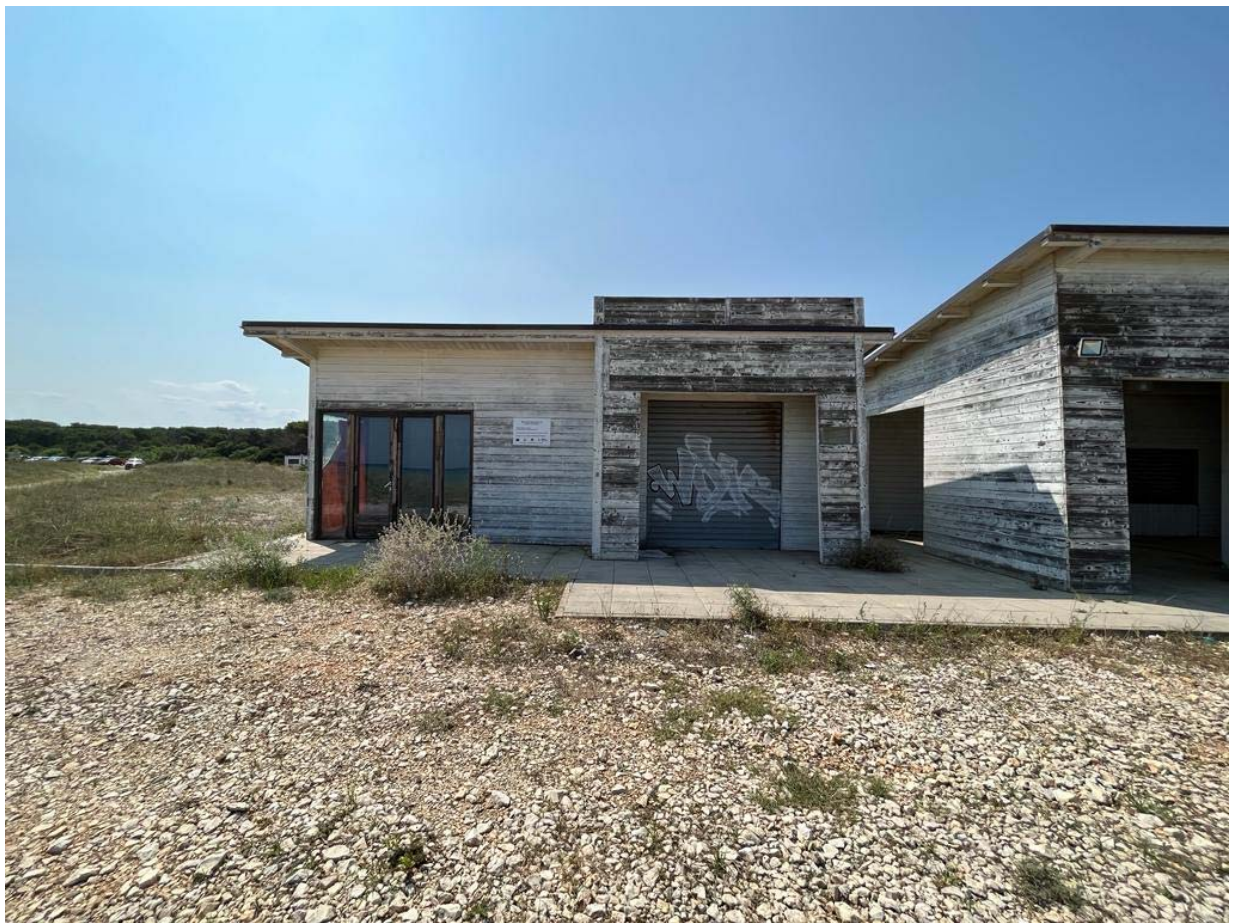
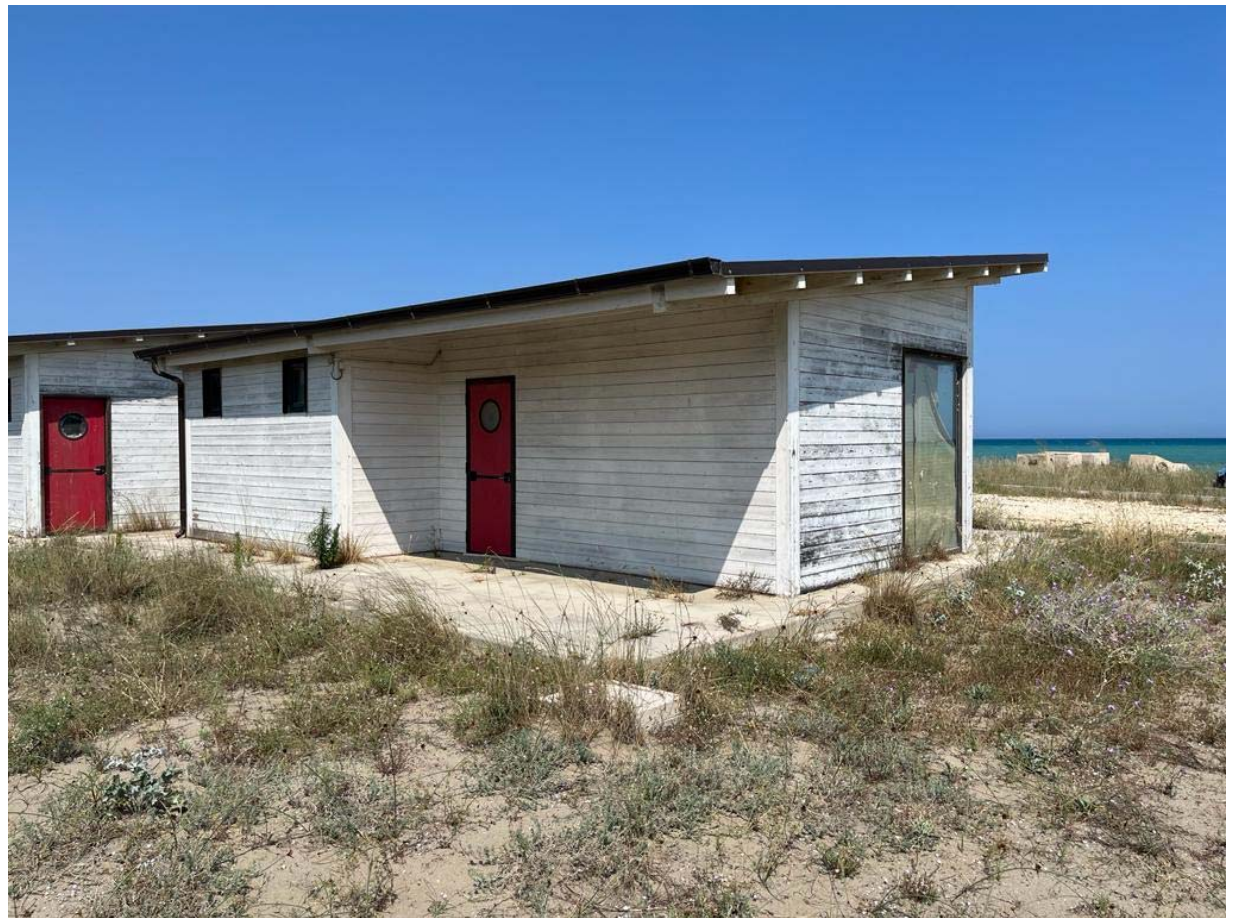
MANUFATTO A		
DESCRIZIONE	TIPO PRESENTE	STATO ATTUALE
<b>Pavimento:</b>	Gettata in cls sovrastata da Resina.	<b>MEDIOCRE</b> <i>N.B. presenta lesioni e pendenze da adeguare.</i>
<b>Pareti:</b>	Esterne: Legno Verniciato Chiaro. Interne: Legno / Rivestimento in piastrelle di ceramica.	<b>SUFFICIENTE</b> <i>N.B necessita di manutenzione ordinaria / pulizia, rifacimento verniciatura / impregnante.</i>
<b>Copertura:</b>	in legno con sovrastante pannello coibentato a falda unica completa di scossaline, canali di gronda e discendenti pluviali.	<b>SUFFICIENTE</b> <i>N.B necessita di manutenzione ordinaria / pulizia, da controllare eventuali piccole infiltrazioni.</i>
<b>Infissi:</b>	Esterni: Legno-Alluminio. Interne: Bussole in Legno.	<b>SUFFICIENTE</b> <i>N.B necessitano di manutenzione ordinaria / pulizia / verniciatura / impregnante, sostituzione maniglie e serrature.</i>
<b>Impianti:</b>	Elettrico; Idrico; Fognario (Fossa Imhoff).	<i>Non è stato possibile verificare lo stato attuale poiché i rispettivi impianti non sono del tutto allacciati alle reti principali di asservimento.</i>

**Foto da 8 a 10: evidenziano il manufatto A della struttura;**
