## SETTORE III UFFICIO TECNICO – AMBIENTE

### **Oggetto: Stazione di Pesca Comunale sita in Marina di Pisticci Lido San Basilio. Relazione tecnica.**

**ALL. 3 - DOCUMENTAZIONE FOTOGRAFICA – STATO DEI LUOGHI AL 08/11/2023  
STAZIONE PESCA COMUNALE SITA IN LOC. LIDO S.BASILIO- MARINA DI PISTICCI.**

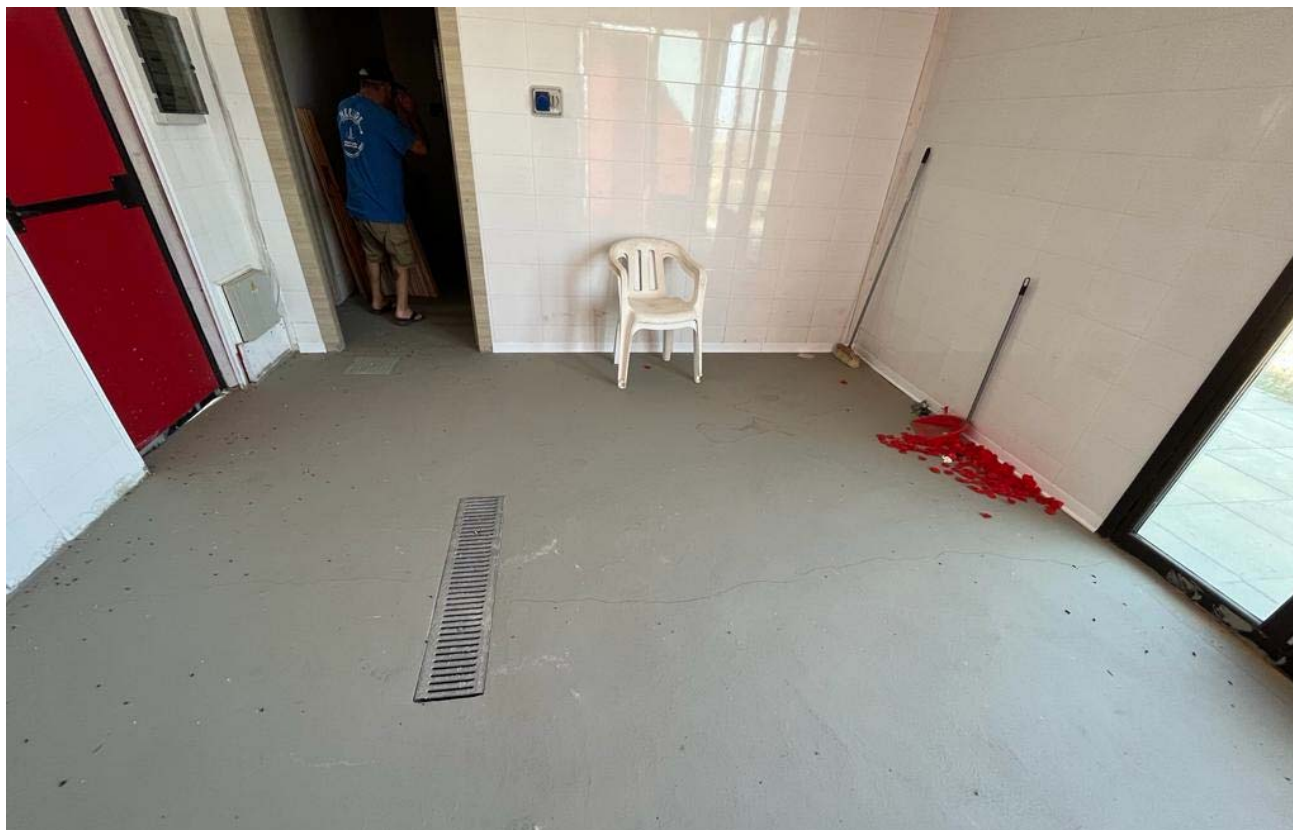
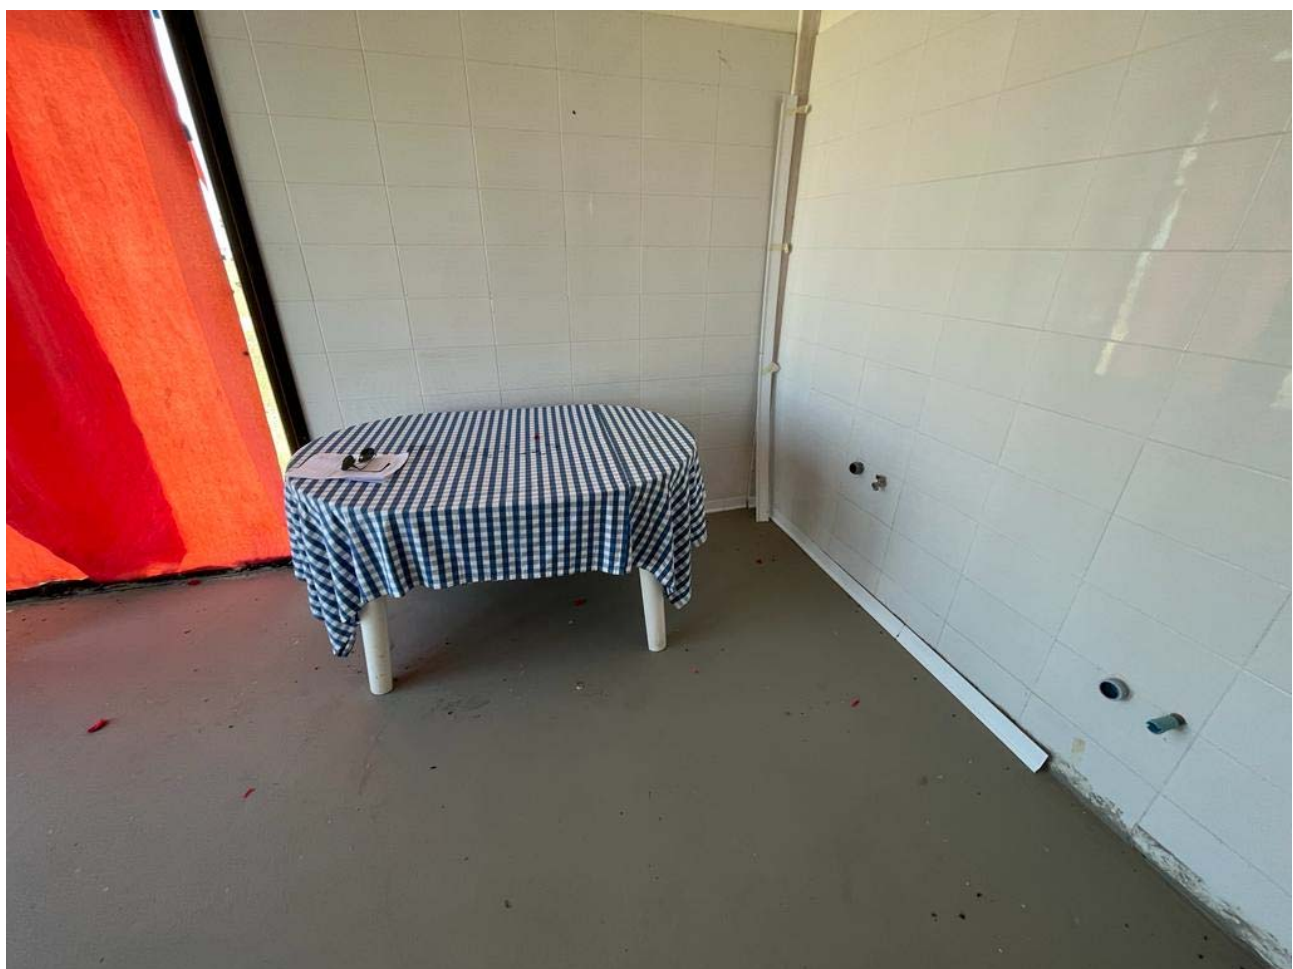
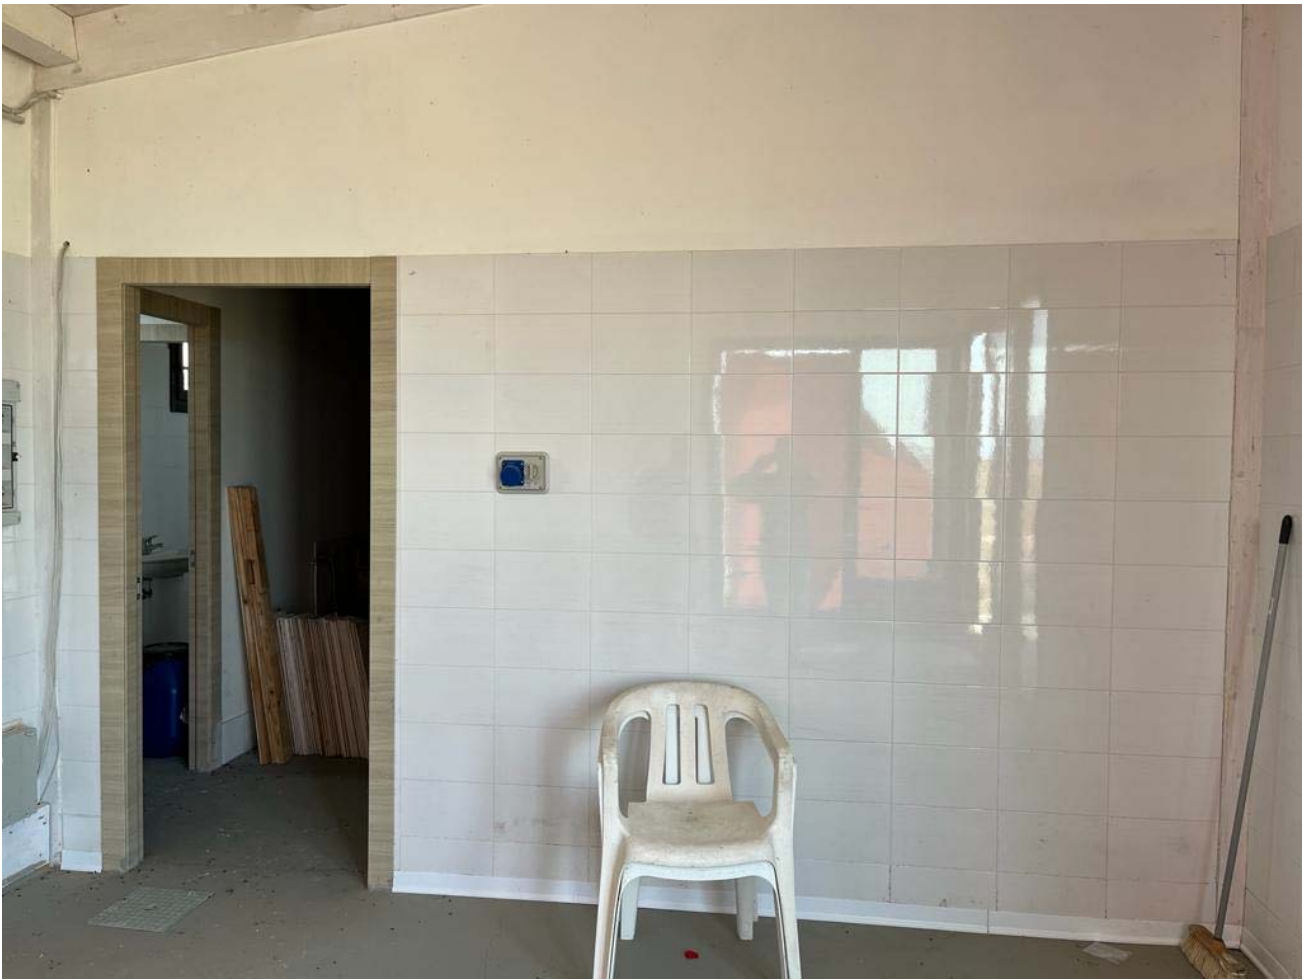
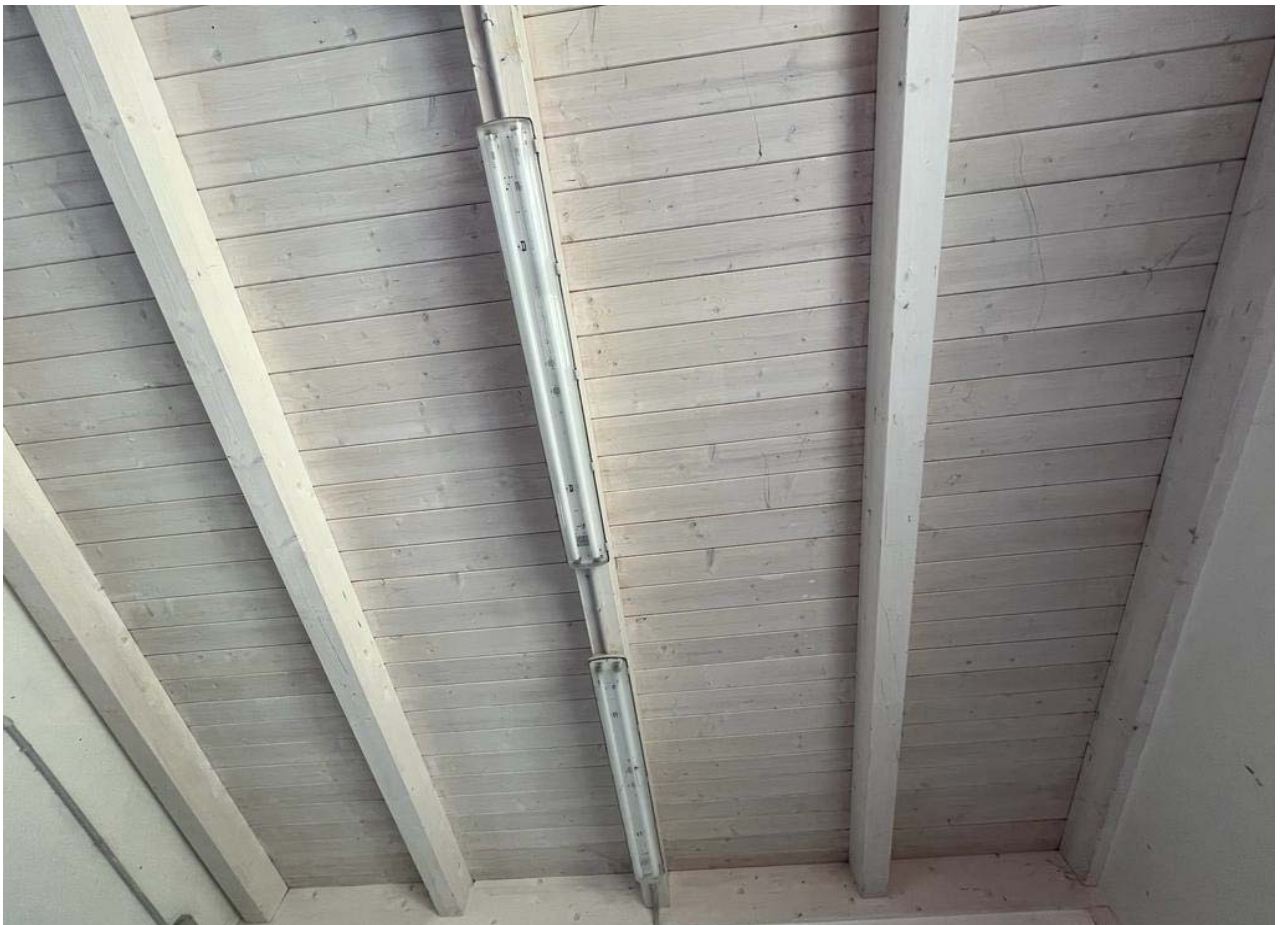
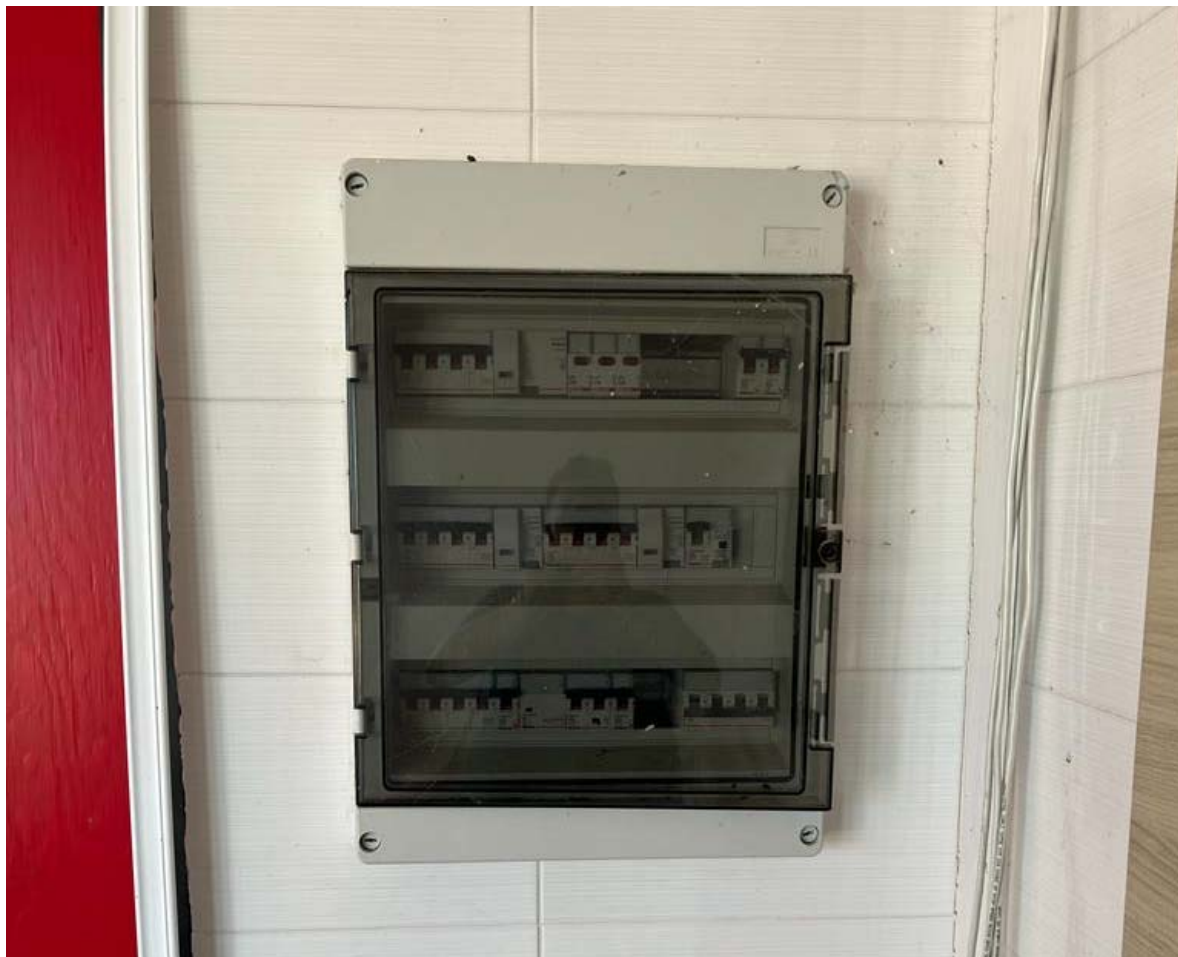
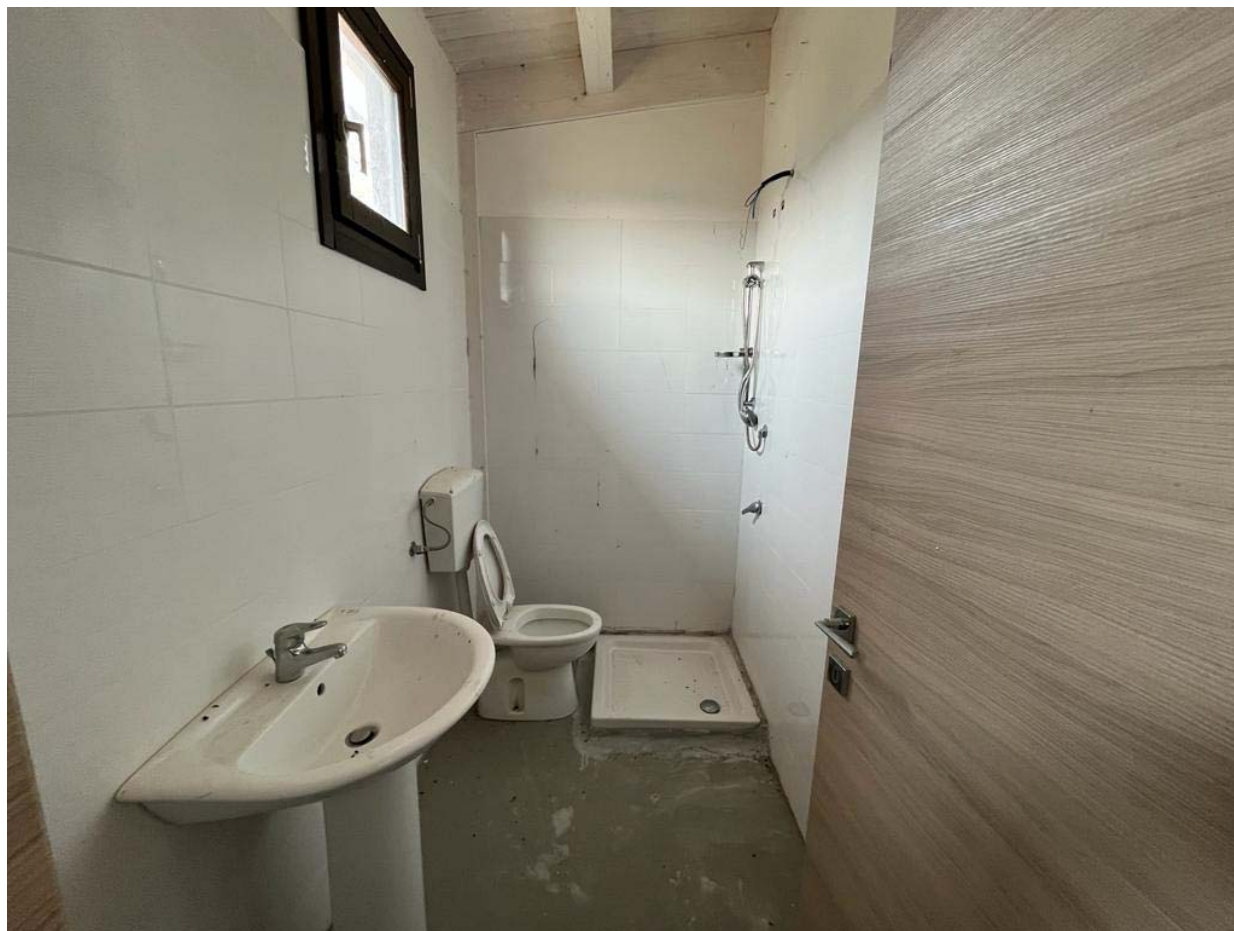
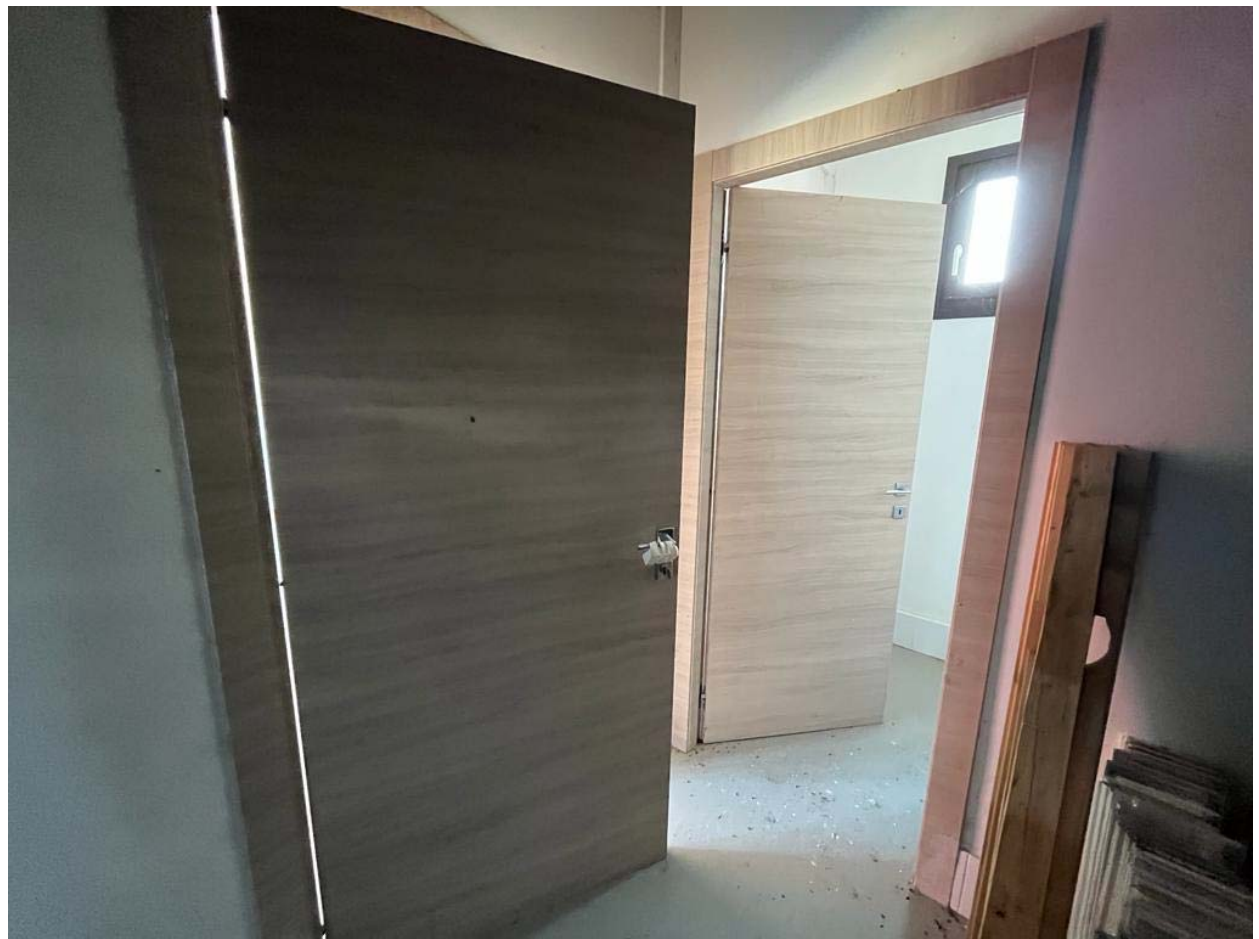
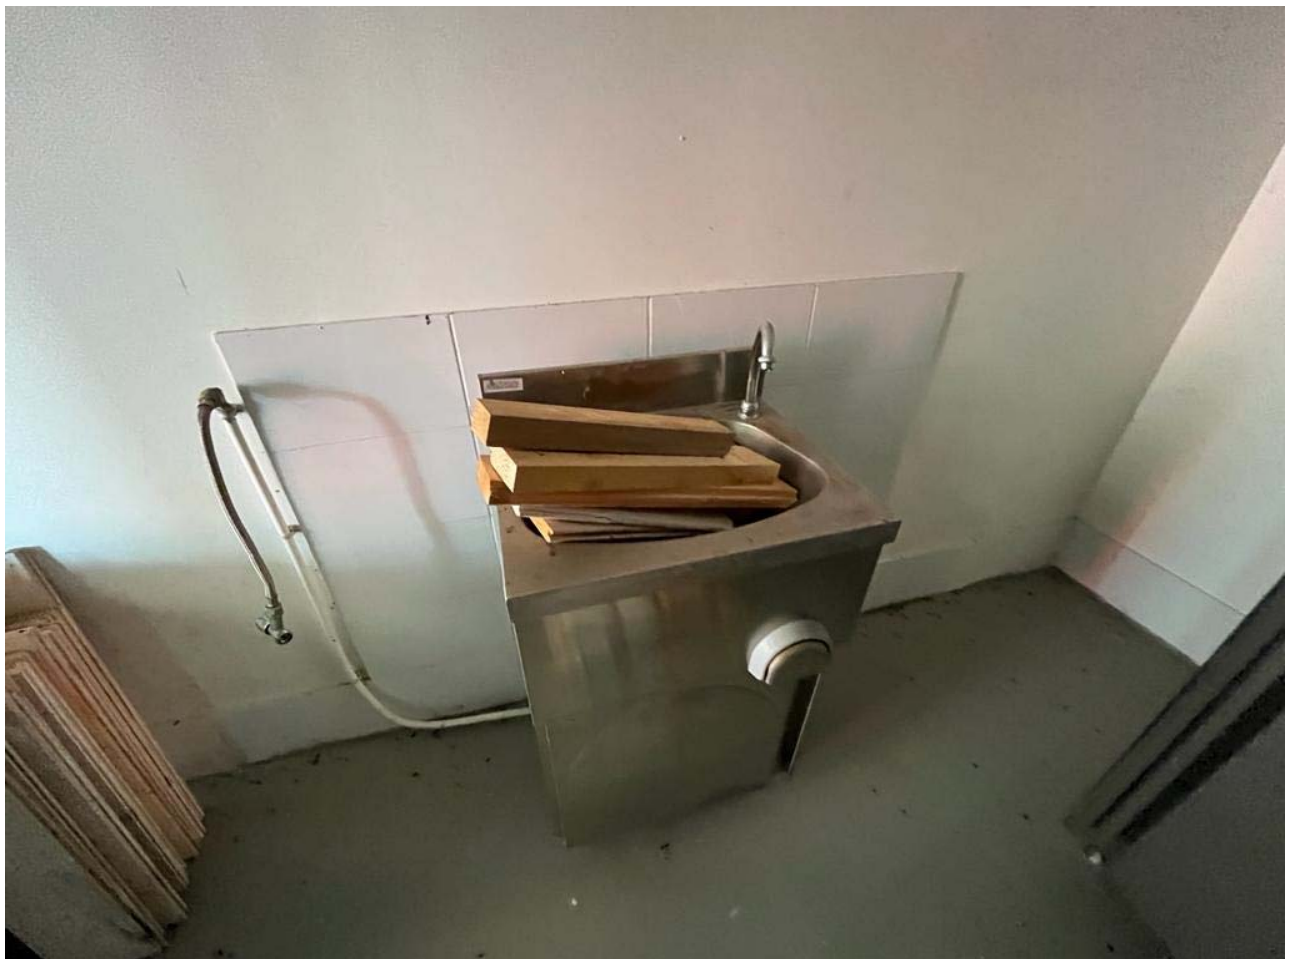
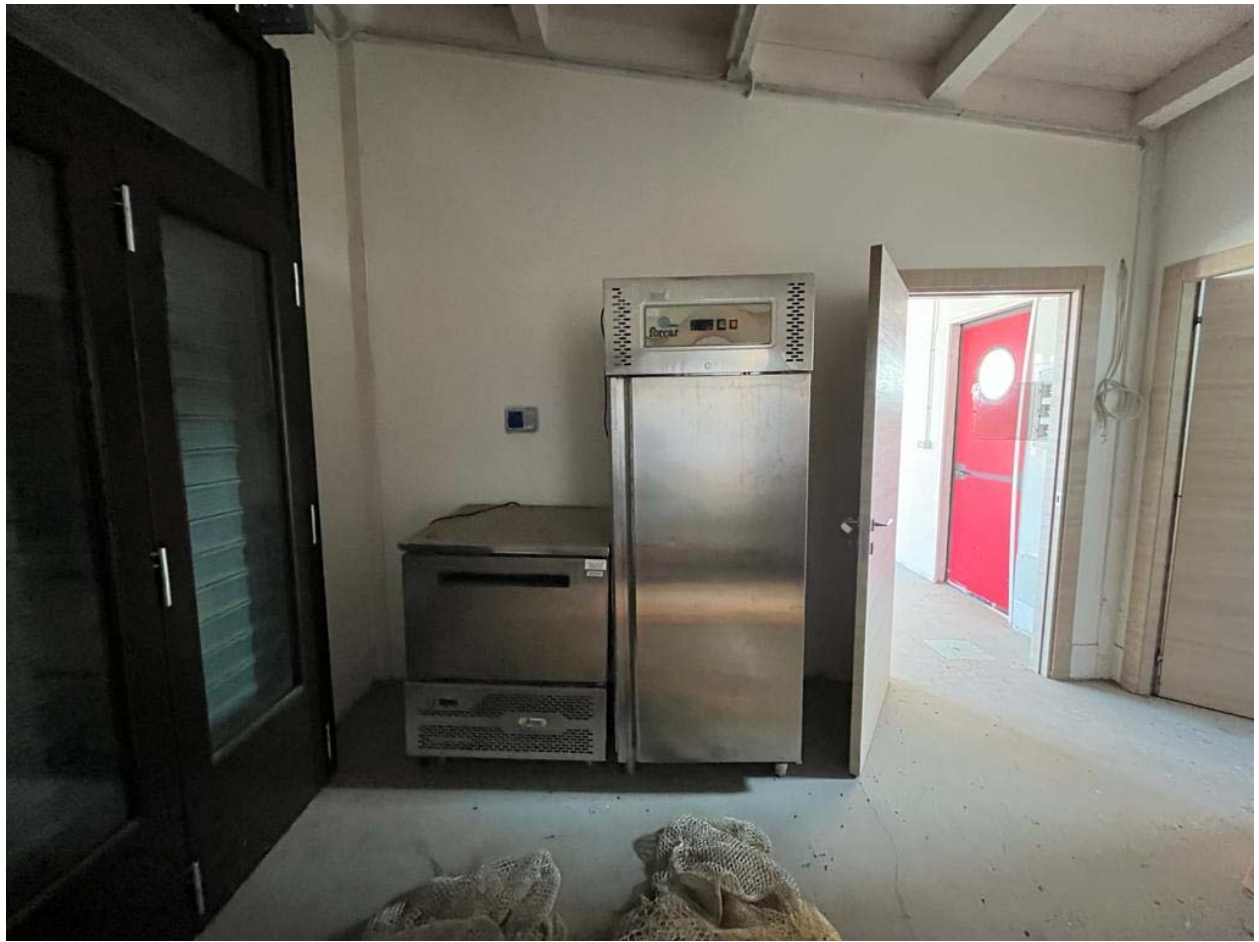
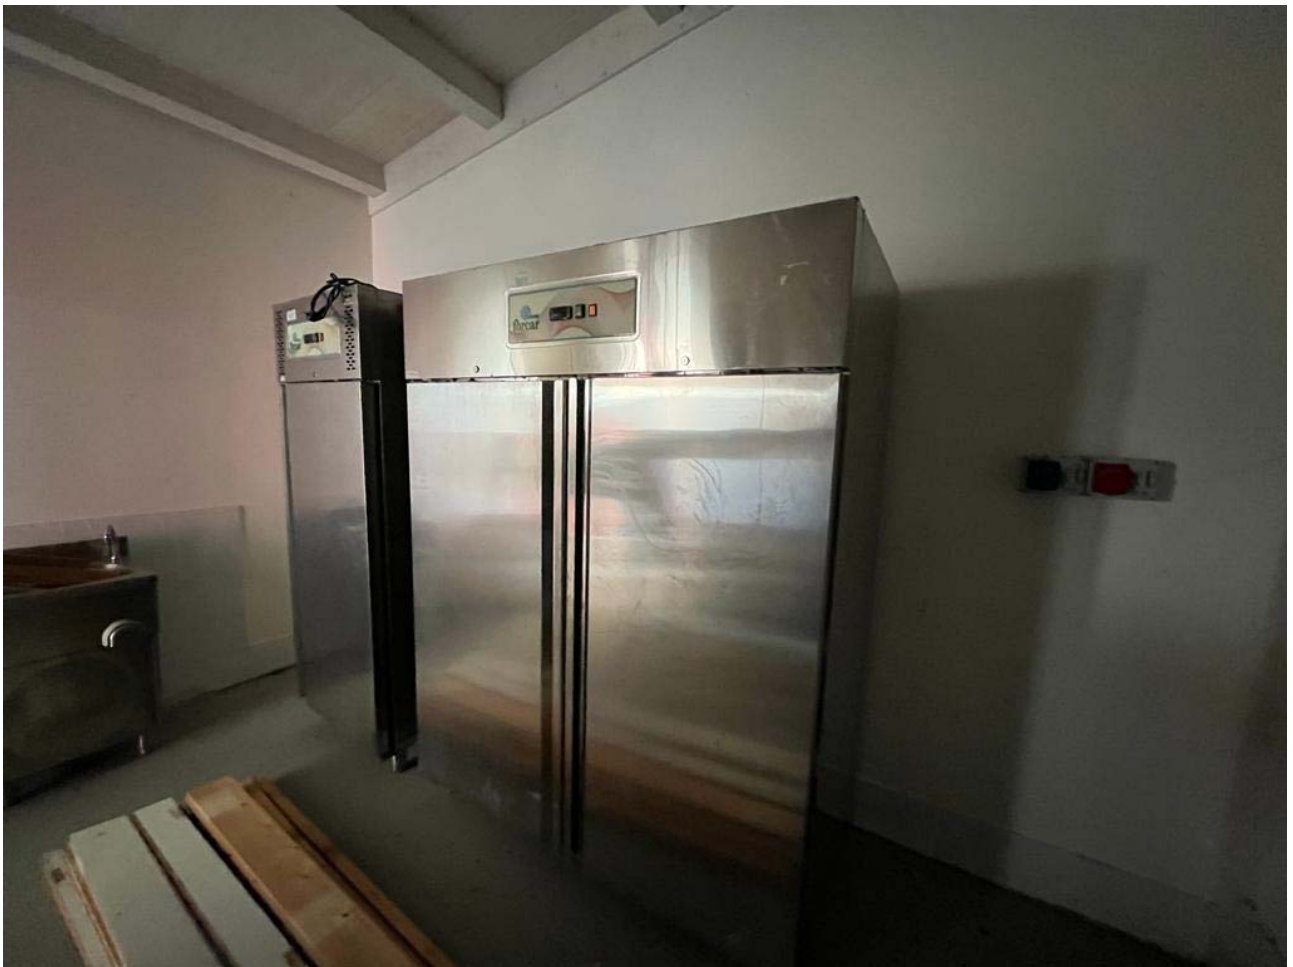
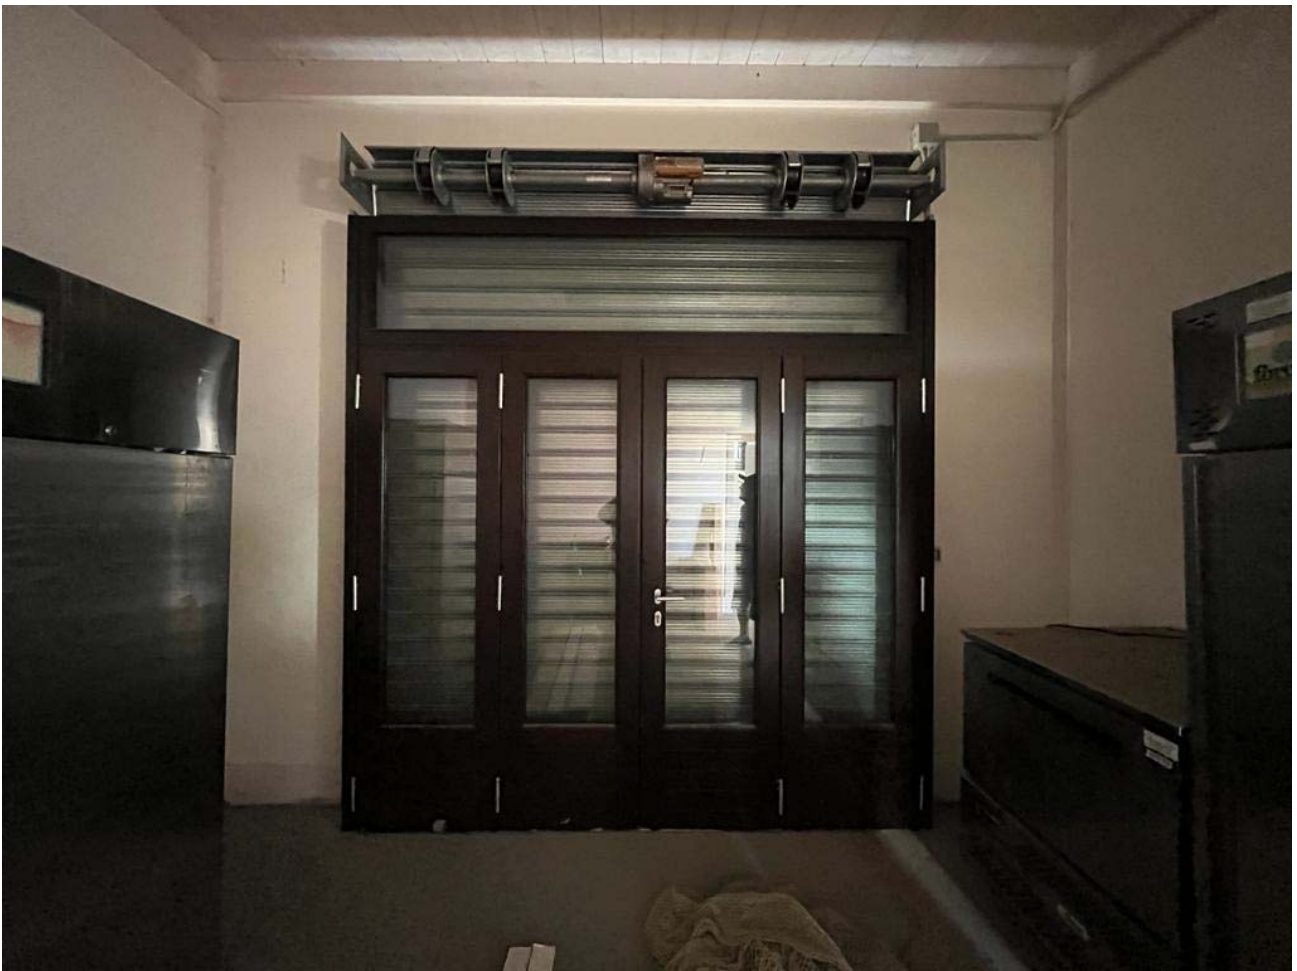
MANUFATTO A		
DESCRIZIONE	TIPO PRESENTE	STATO ATTUALE
<b>Pavimento:</b>	Gettata in cls sovrastata da Resina.	<b>MEDIOCRE</b> <i>N.B. presenta lesioni e pendenze da adeguare.</i>
<b>Pareti:</b>	Esterne: Legno Verniciato Chiaro. Interne: Legno / Rivestimento in piastrelle di ceramica.	<b>SUFFICIENTE</b> <i>N.B necessita di manutenzione ordinaria / pulizia, rifacimento verniciatura / impregnante.</i>
<b>Copertura:</b>	in legno con sovrastante pannello coibentato a falda unica completa di scossaline, canali di gronda e discendenti pluviali.	<b>SUFFICIENTE</b> <i>N.B necessita di manutenzione ordinaria / pulizia, da controllare eventuali piccole infiltrazioni.</i>
<b>Infissi:</b>	Esterni: Legno-Alluminio. Interne: Bussole in Legno.	<b>SUFFICIENTE</b> <i>N.B necessitano di manutenzione ordinaria / pulizia / verniciatura / impregnante, sostituzione maniglie e serrature.</i>
<b>Impianti:</b>	Elettrico; Idrico; Fognario (Fossa Imhoff).	<i>Non è stato possibile verificare lo stato attuale poiché i rispettivi impianti non sono del tutto allacciati alle reti principali di asservimento.</i>

<b>Attrezzature:</b>	n.1 Frigo Doppia Anta; n.1 Frigo Armadio Singolo; n.1 Frigo Congelatore Singolo; n.1 Abbattitore; n.1 Lavamani; n.1 Lavandino; n.1 Piatto Doccia; n.1 WC;	<i>Non è stato possibile verificare lo stato attuale poiché per la verifica delle attrezzature si necessita la messa in funzione dei relativi impianti (Elettrico – Idrico – Fognario).</i>

**Foto da 11 a 21: evidenziano l'interno del manufatto A della struttura;**

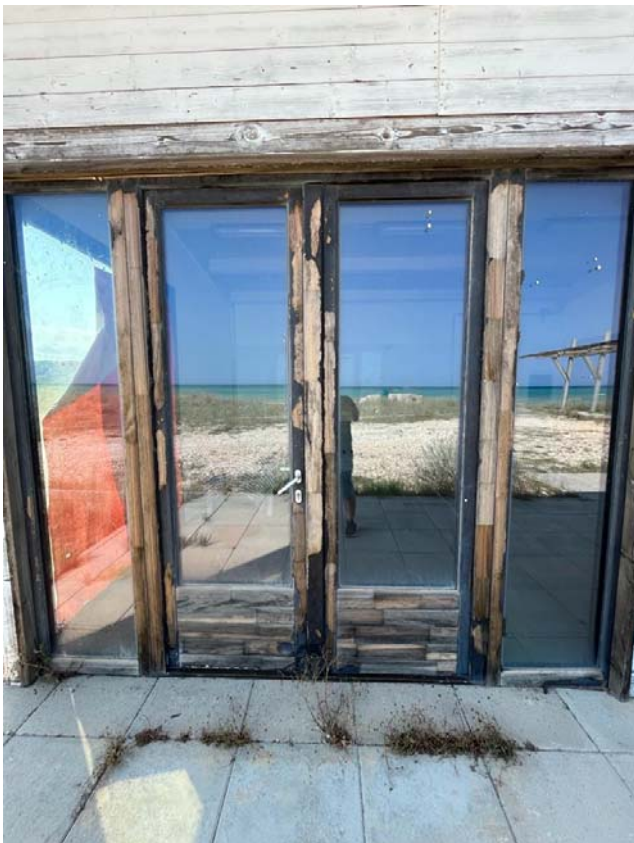
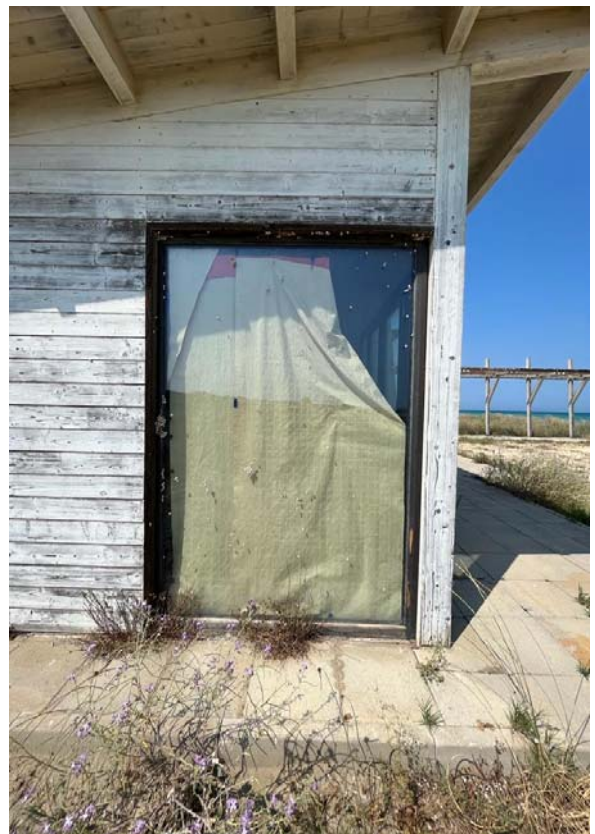
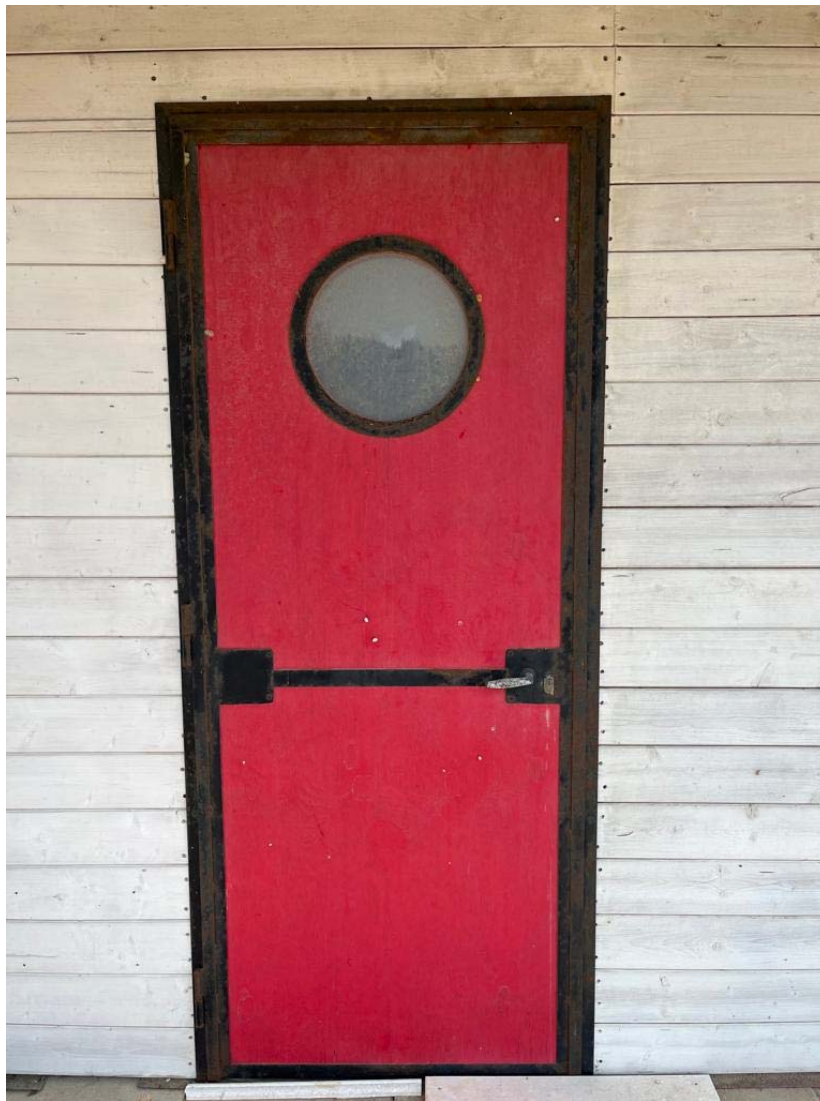
Foto da 22 a 24: evidenziano gli infissi del manufatto A della struttura;

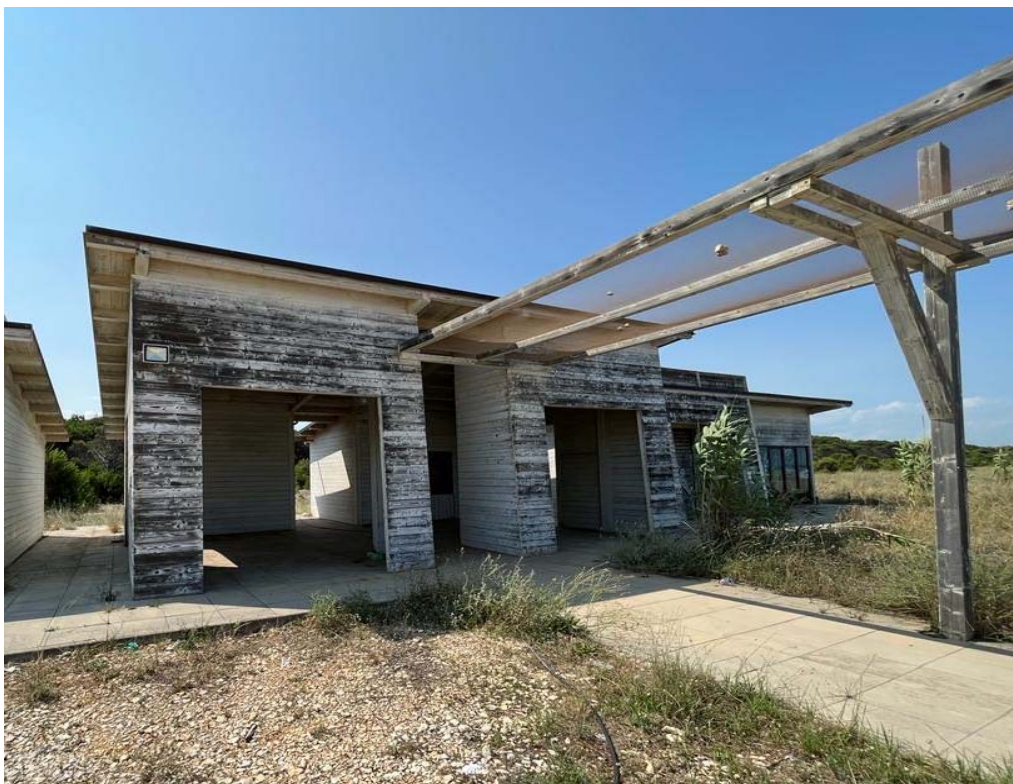
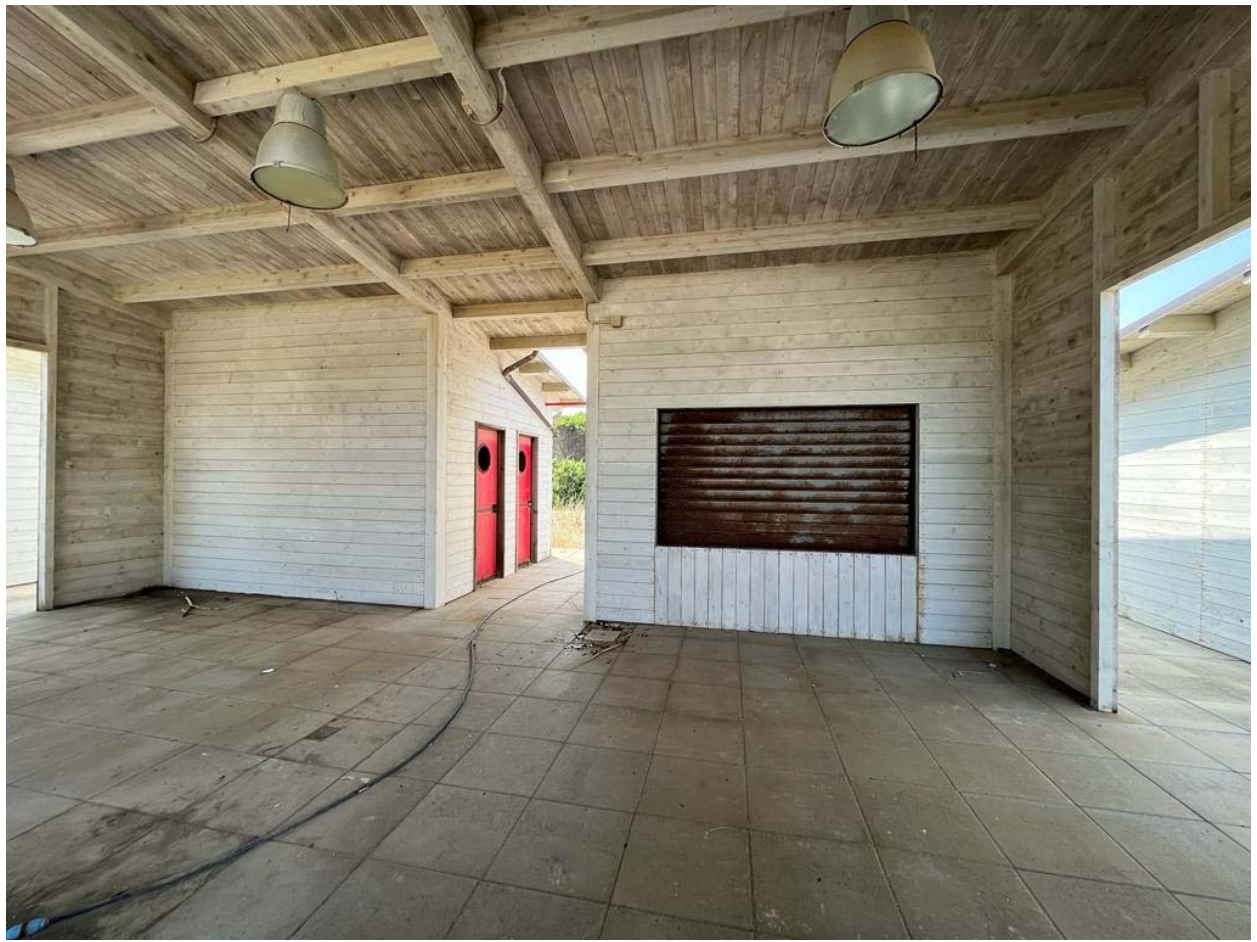
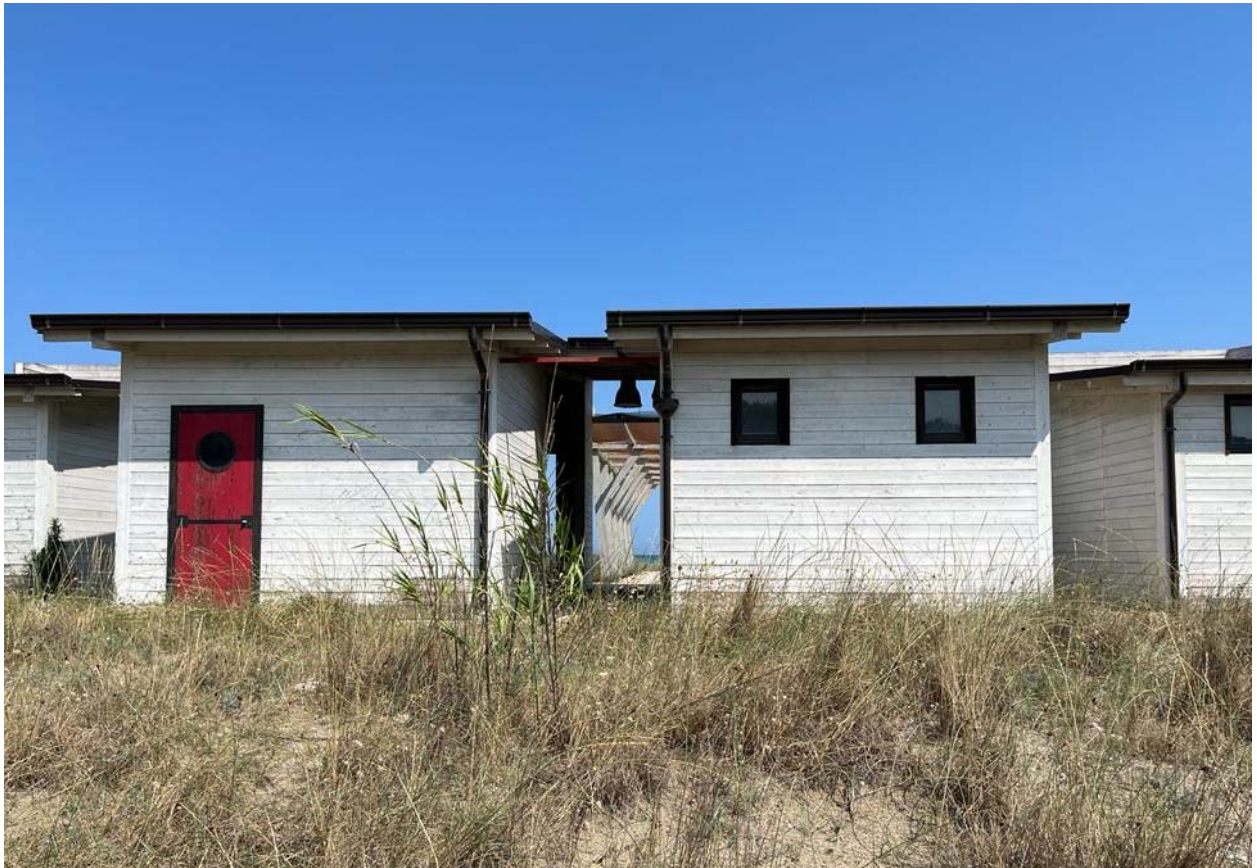
MANUFATTO B		
DESCRIZIONE	TIPO PRESENTE	STATO ATTUALE
<b>Pavimento:</b>	in parte in legno con sovrastante guina di colore nero (servizi igienici). in parte in cls con resina su marmette di cemento prefabbricate.	<b>MEDIOCRE</b> <i>N.B. presenta lesioni e pendenze da adeguare.</i>
<b>Pareti:</b>	Esterne: Legno Verniciato Chiaro. Interne: Legno / Rivestimento in piastrelle di ceramica (Bagni).	<b>SUFFICIENTE</b> <i>N.B necessita di manutenzione ordinaria / pulizia, rifacimento verniciatura / impregnante.</i>
<b>Copertura:</b>	in legno con sovrastante pannello coibentato a falda unica completa di scossaline, canali di gronda e discendenti pluviali.	<b>SUFFICIENTE</b> <i>N.B necessita di manutenzione ordinaria / pulizia, da controllare eventuali piccole infiltrazioni.</i>
<b>Infissi:</b>	Esterni: Legno-Alluminio.	<b>SUFFICIENTE</b> <i>N.B necessitano di manutenzione ordinaria / pulizia / verniciatura / impregnante, sostituzione maniglie, serrature e vetri.</i>

Foto da 25 a 27: evidenziano il manufatto B della struttura oggetto di sopralluogo;

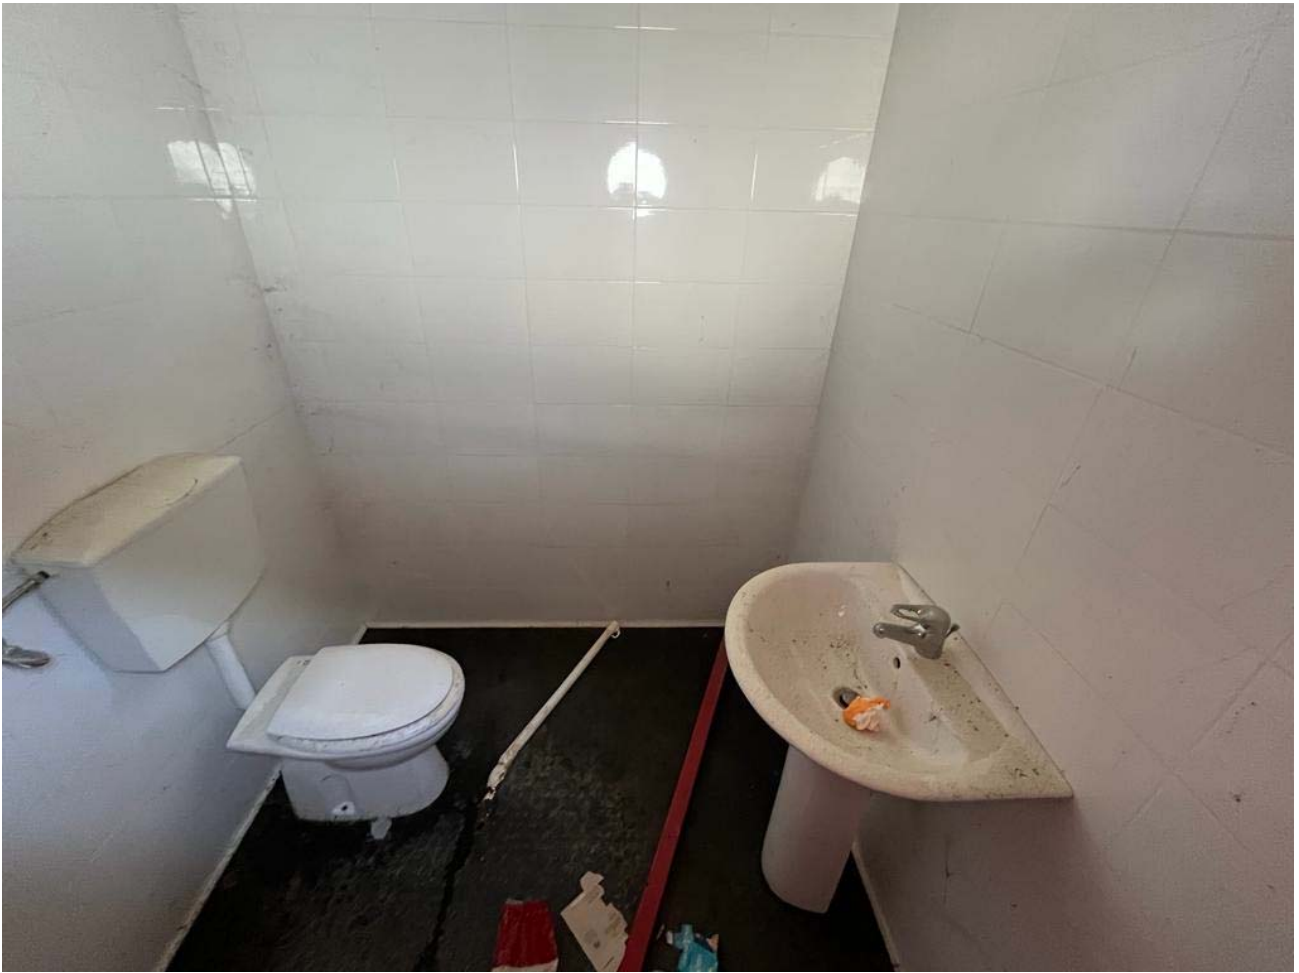
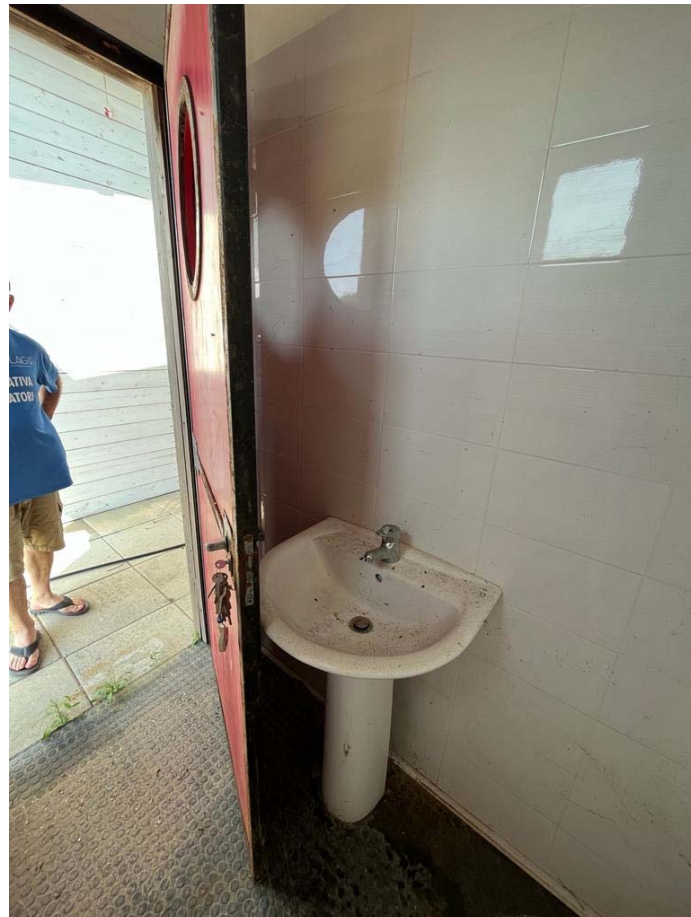
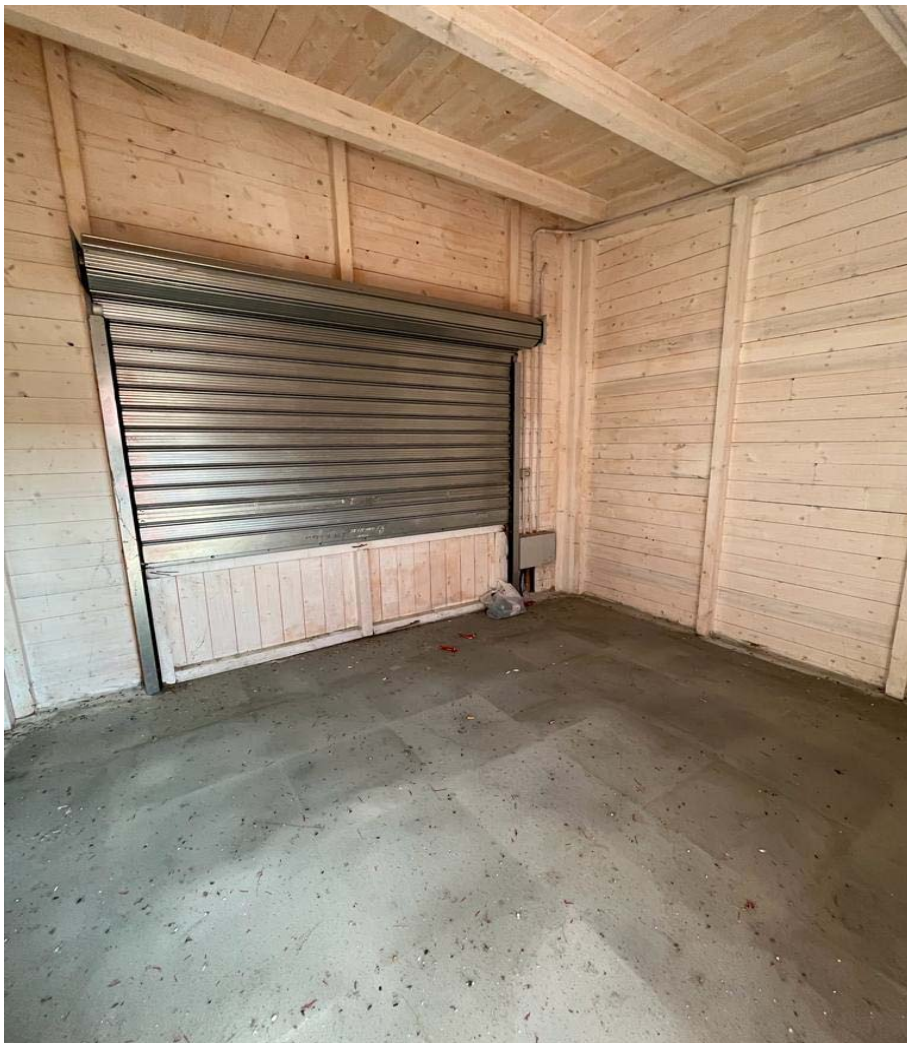
<b>Impianti:</b>	Elettrico; Idrico; Fognario (Fossa Imhoff).	<i>Non è stato possibile verificare lo stato attuale poiché i rispettivi impianti non sono del tutto allacciati alle reti principali di asservimento.</i>
<b>Attrezzature:</b>	n.3 Lavandini; n.3 WC;	<i>Non è stato possibile verificare lo stato attuale poiché per la verifica delle attrezzature si necessita la messa in funzione dei relativi impianti (Elettrico – Idrico – Fognario).</i>

Foto da 28 a 30: evidenziano l'interno del manufatto B della struttura oggetto di sopralluogo;
