## SETTORE III UFFICIO TECNICO – AMBIENTE

### **Oggetto: Stazione di Pesca Comunale sita in Marina di Pisticci Lido San Basilio. Relazione tecnica.**

**ALL. 3 - DOCUMENTAZIONE FOTOGRAFICA – STATO DEI LUOGHI AL 08/11/2023  
STAZIONE PESCA COMUNALE SITA IN LOC. LIDO S.BASILIO- MARINA DI PISTICCI.**

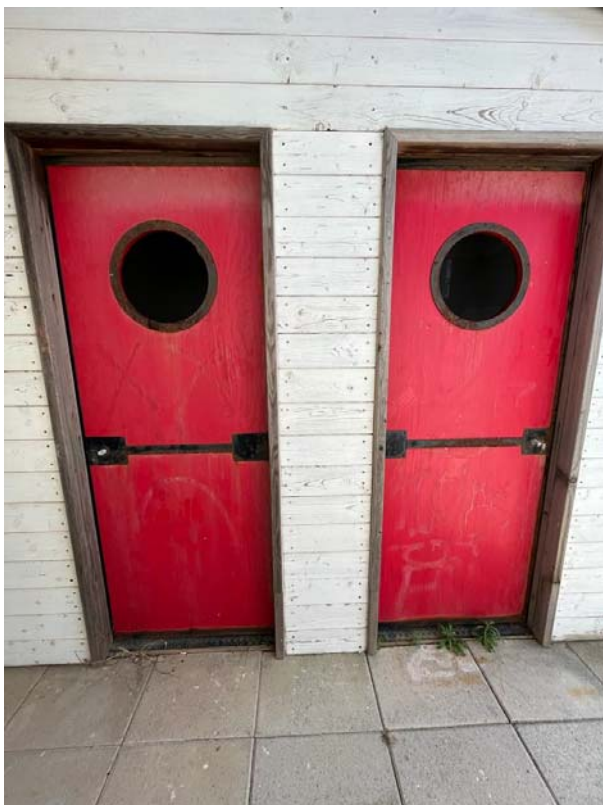
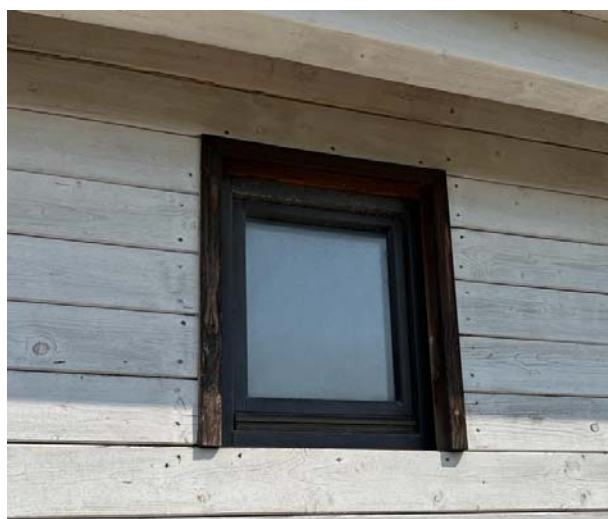
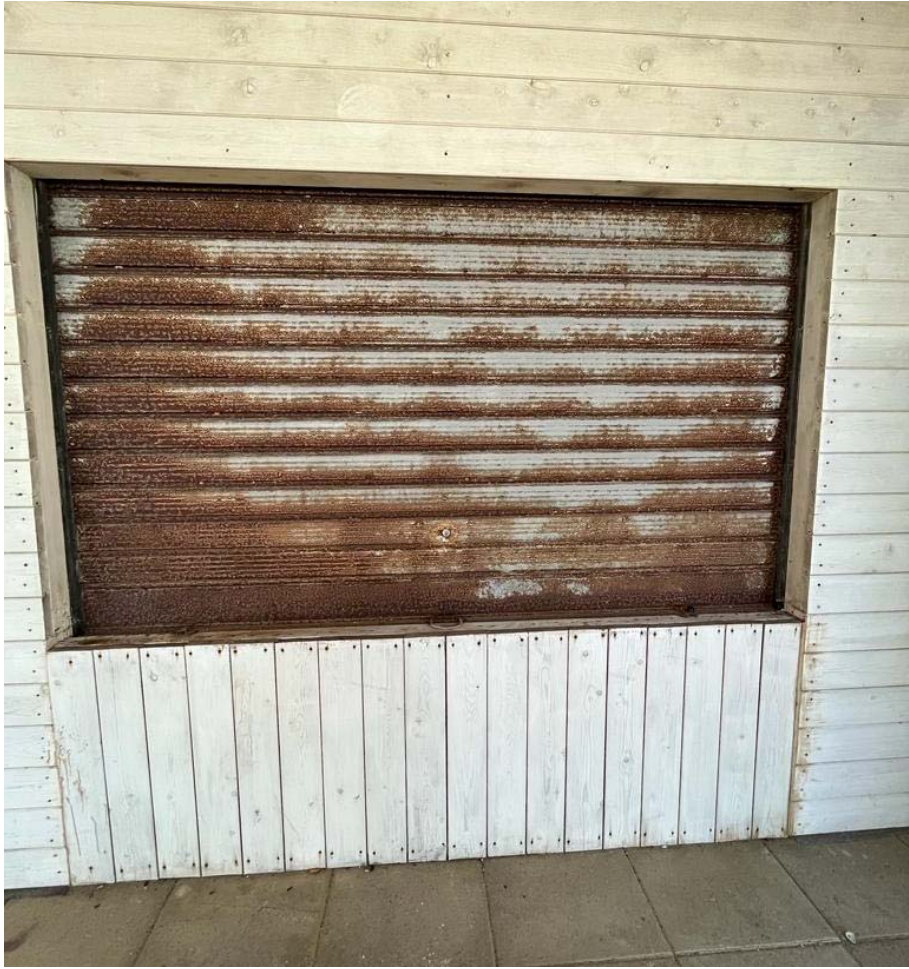
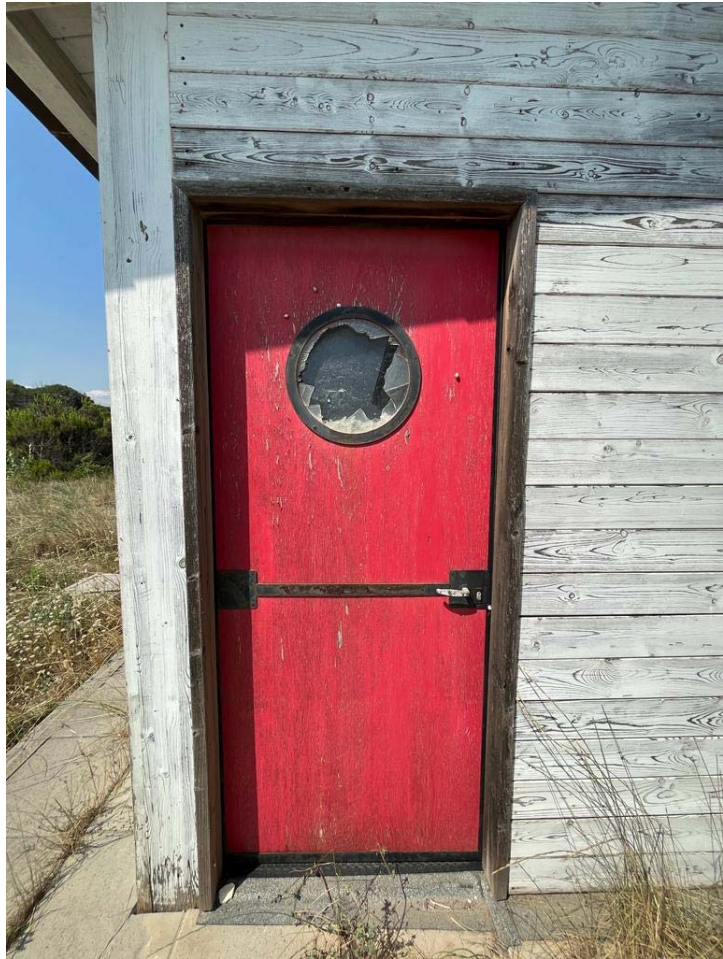
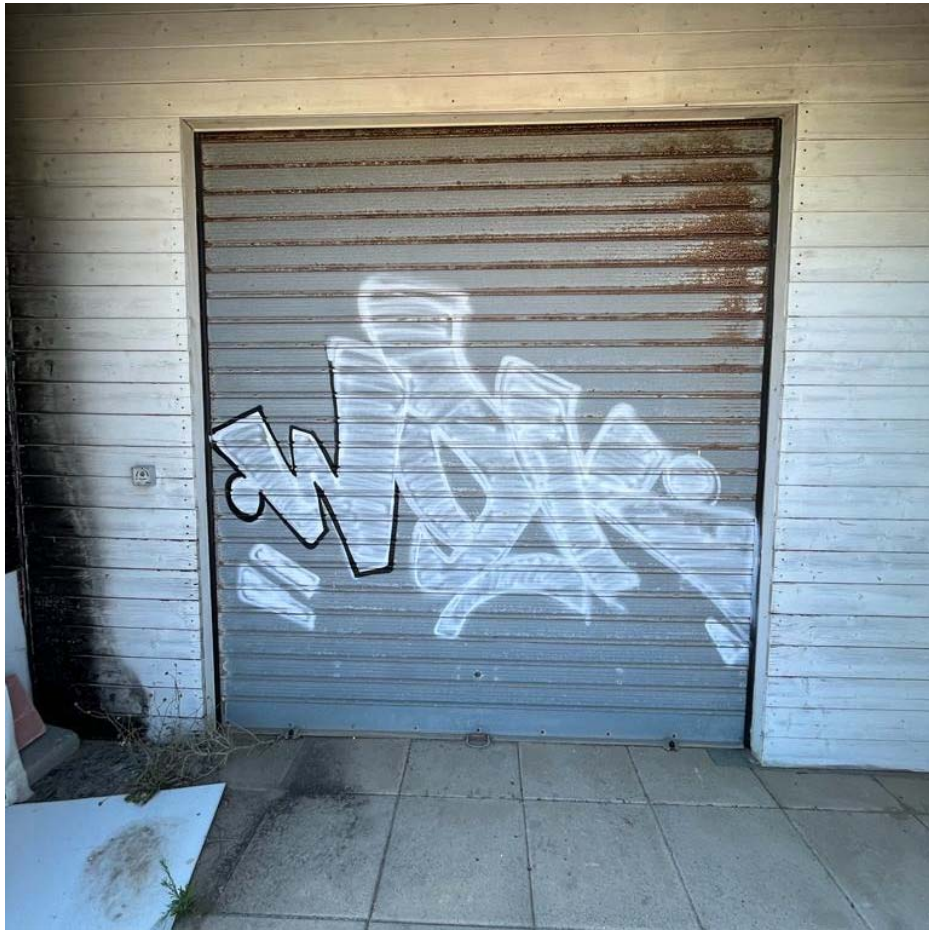
MANUFATTO B		
DESCRIZIONE	TIPO PRESENTE	STATO ATTUALE
<b>Pavimento:</b>	in parte in legno con sovrastante guina di colore nero (servizi igienici). in parte in cls con resina su marmette di cemento prefabbricate.	<b>MEDIOCRE</b> <i>N.B. presenta lesioni e pendenze da adeguare.</i>
<b>Pareti:</b>	Esterne: Legno Verniciato Chiaro. Interne: Legno / Rivestimento in piastrelle di ceramica (Bagni).	<b>SUFFICIENTE</b> <i>N.B necessita di manutenzione ordinaria / pulizia, rifacimento verniciatura / impregnante.</i>
<b>Copertura:</b>	in legno con sovrastante pannello coibentato a falda unica completa di scossaline, canali di gronda e discendenti pluviali.	<b>SUFFICIENTE</b> <i>N.B necessita di manutenzione ordinaria / pulizia, da controllare eventuali piccole infiltrazioni.</i>
<b>Infissi:</b>	Esterni: Legno-Alluminio.	<b>SUFFICIENTE</b> <i>N.B necessitano di manutenzione ordinaria / pulizia / verniciatura / impregnante, sostituzione maniglie, serrature e vetri.</i>

Foto da 31 a 35: evidenziano gli infissi del manufatto B della struttura;

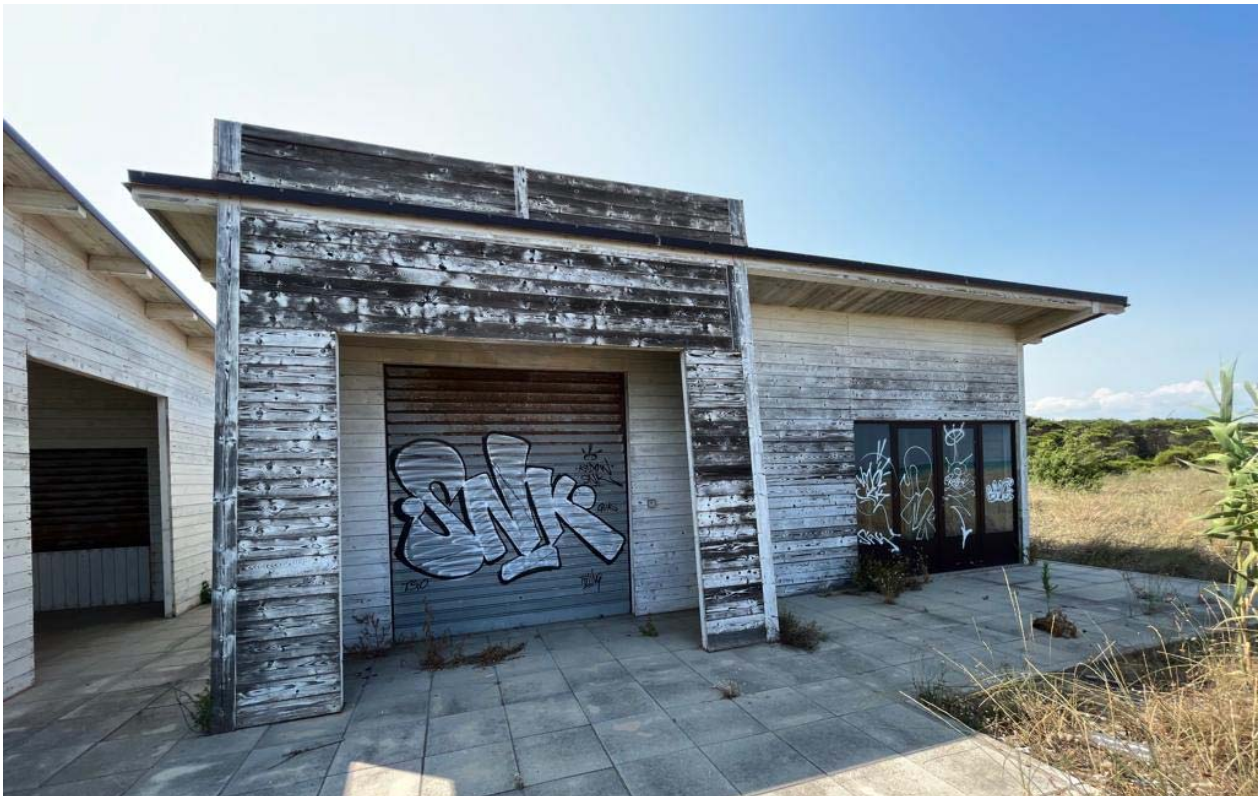
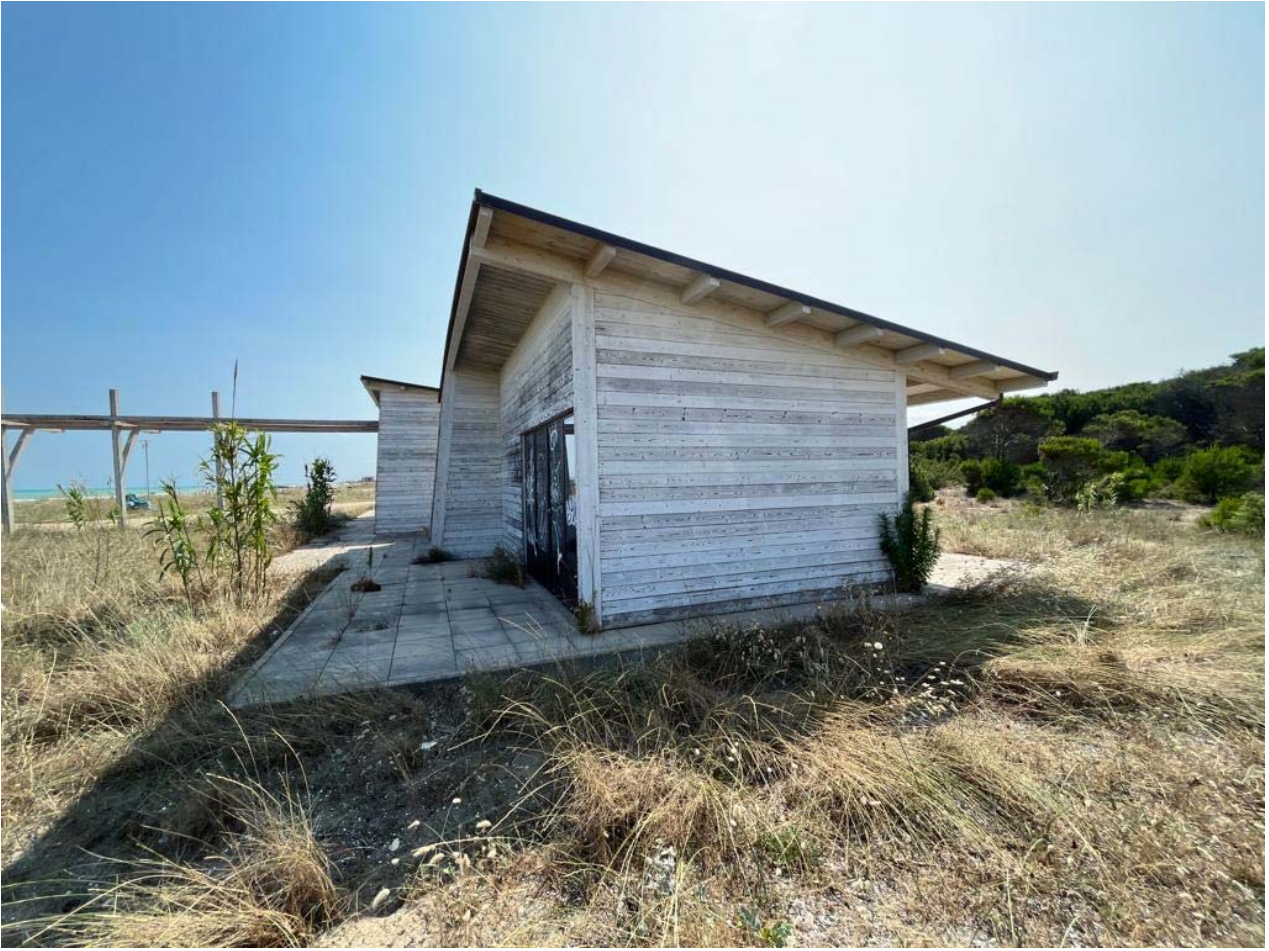
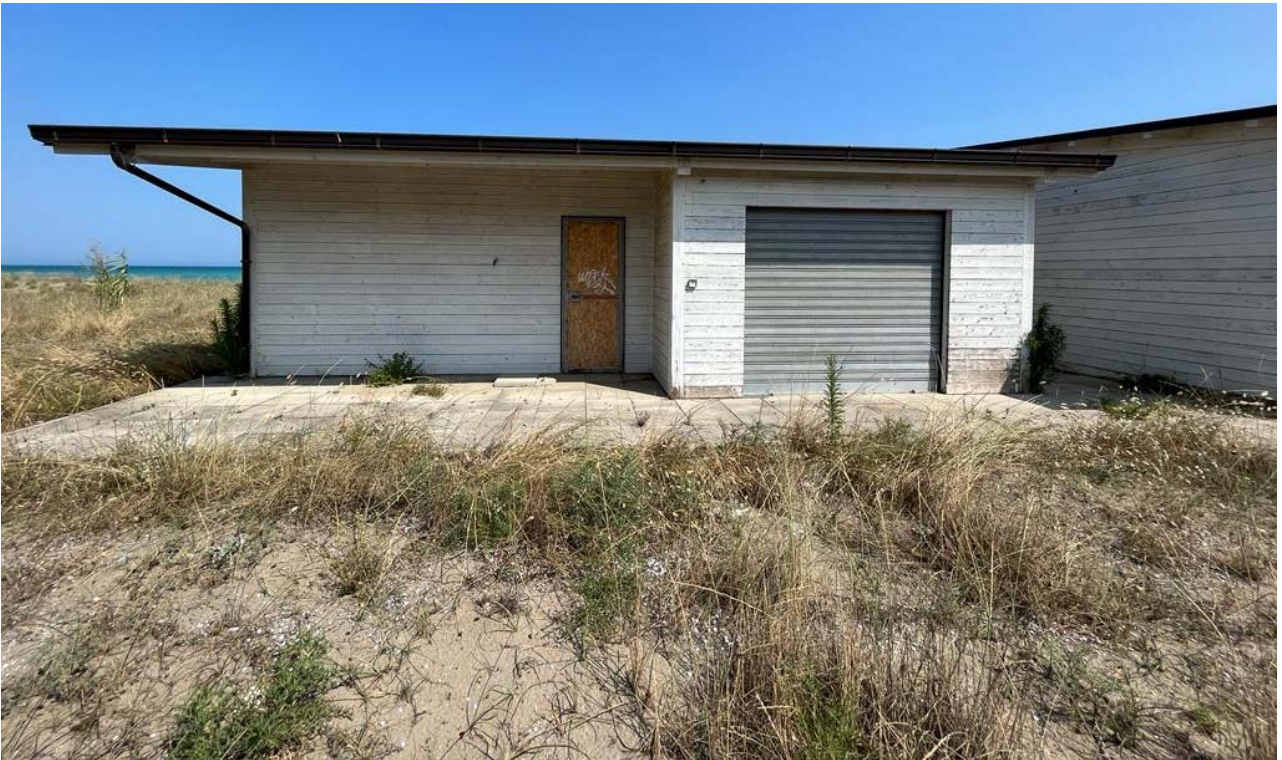
MANUFATTO C		
DESCRIZIONE	TIPO PRESENTE	STATO ATTUALE
<b>Pavimento:</b>	Gettata in cls sovrastata da Resina.	<b>MEDIOCRE</b> <i>N.B. presenta lesioni e pendenze da adeguare.</i>
<b>Pareti:</b>	Esterne: Legno Verniciato Chiaro. Interne: Legno Verniciato Chiaro.	<b>SUFFICIENTE</b> <i>N.B necessita di manutenzione ordinaria / pulizia, rifacimento verniciatura / impregnante.</i>
<b>Copertura:</b>	in legno con sovrastante pannello coibentato a falda unica completa di scossaline, canali di gronda e discendenti pluviali.	<b>SUFFICIENTE</b> <i>N.B necessita di manutenzione ordinaria / pulizia, da controllare eventuali piccole infiltrazioni.</i>
<b>Infissi:</b>	Esterni: Legno-Alluminio.	<b>MEDIOCRE</b> <i>N.B necessitano di manutenzione ordinaria / pulizia / verniciatura / impregnante, sostituzione maniglie, serrature e vetri.</i>
<b>Impianti:</b>	Elettrico; Idrico; Fognario (Fossa Imhoff).	<i>Non è stato possibile verificare lo stato attuale poiché i rispettivi impianti non sono del tutto allacciati alle reti principali di asservimento.</i>

**Foto da 36 a 38:** evidenziano il manufatto C della struttura;

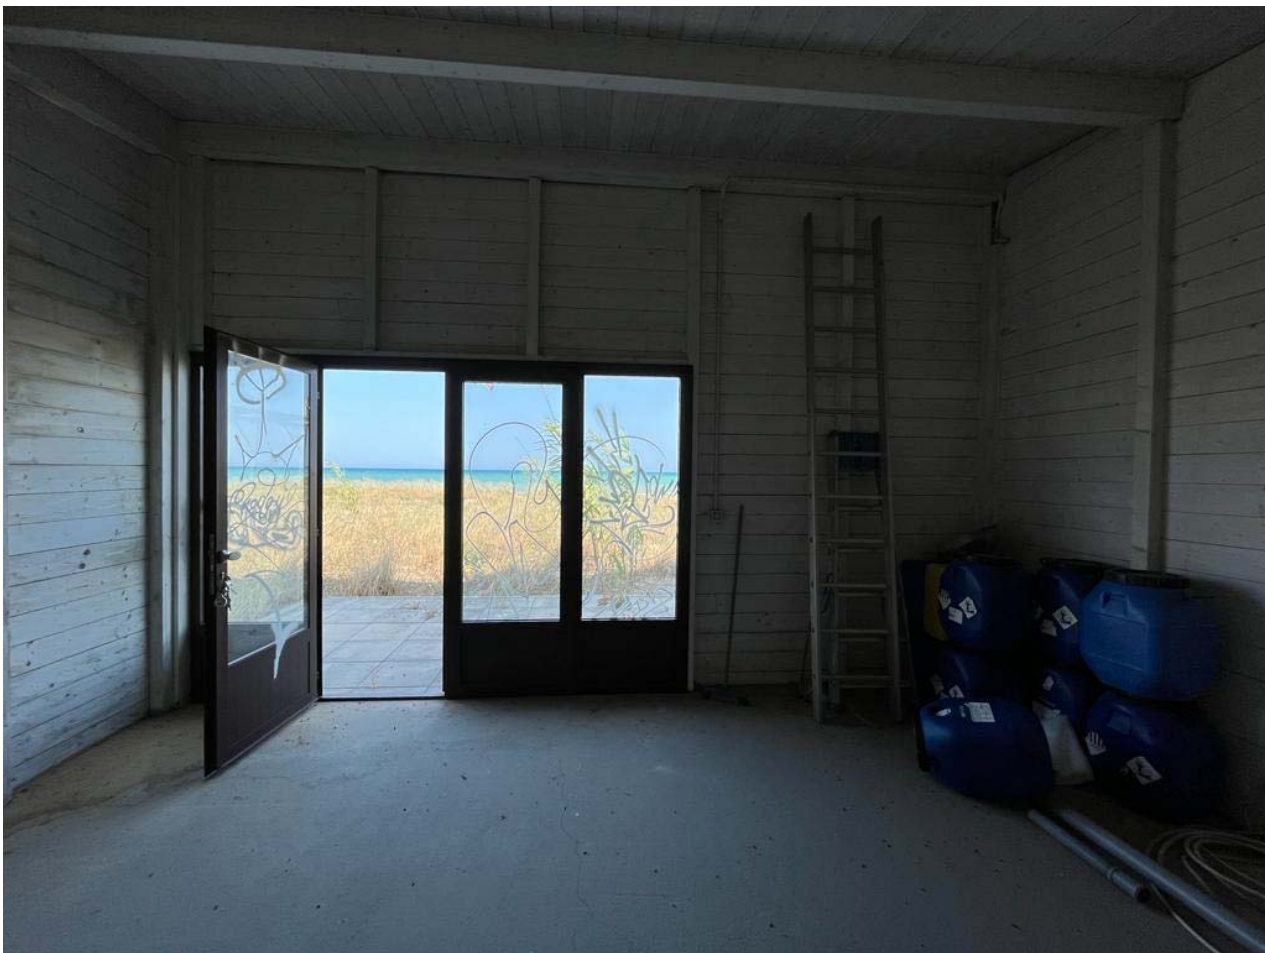
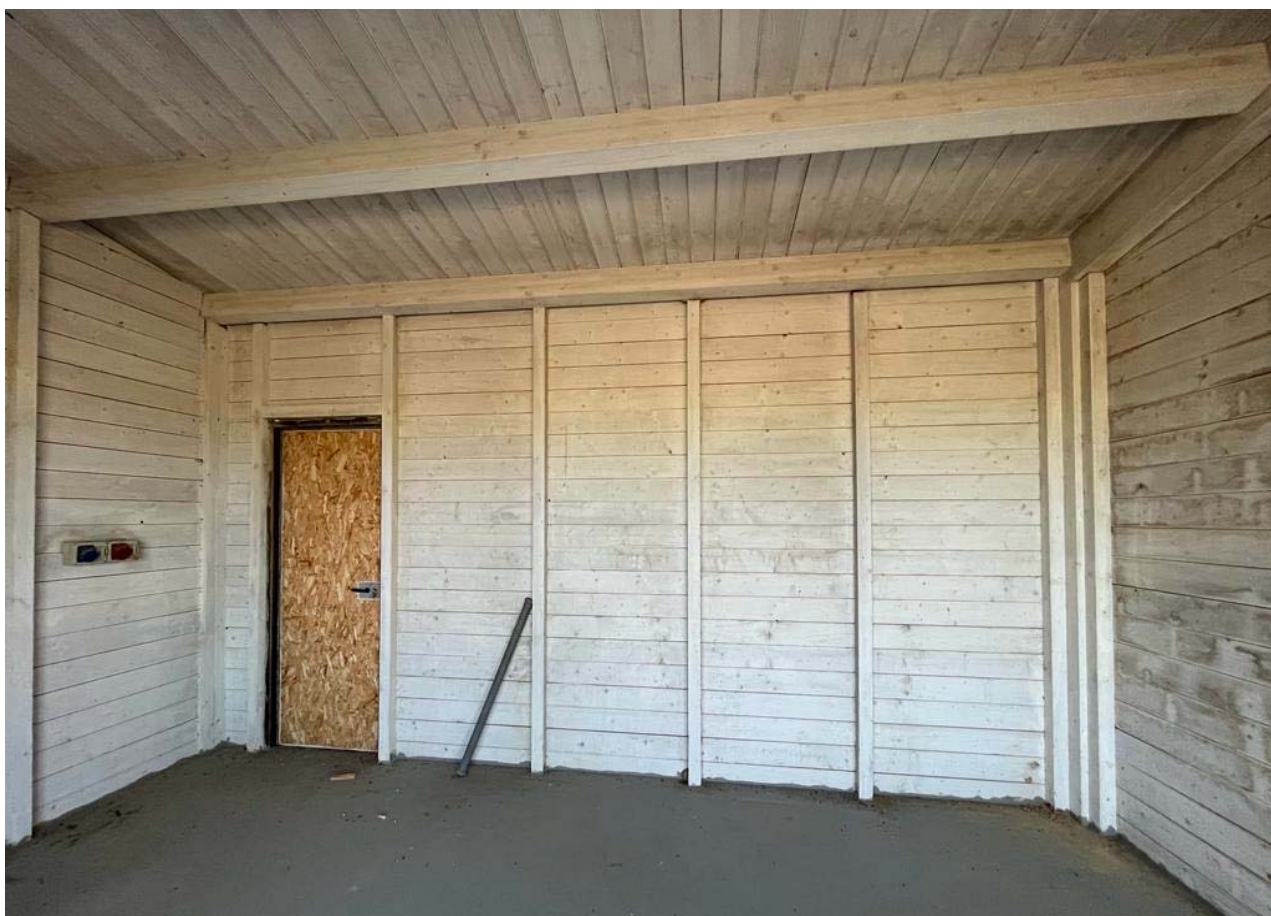
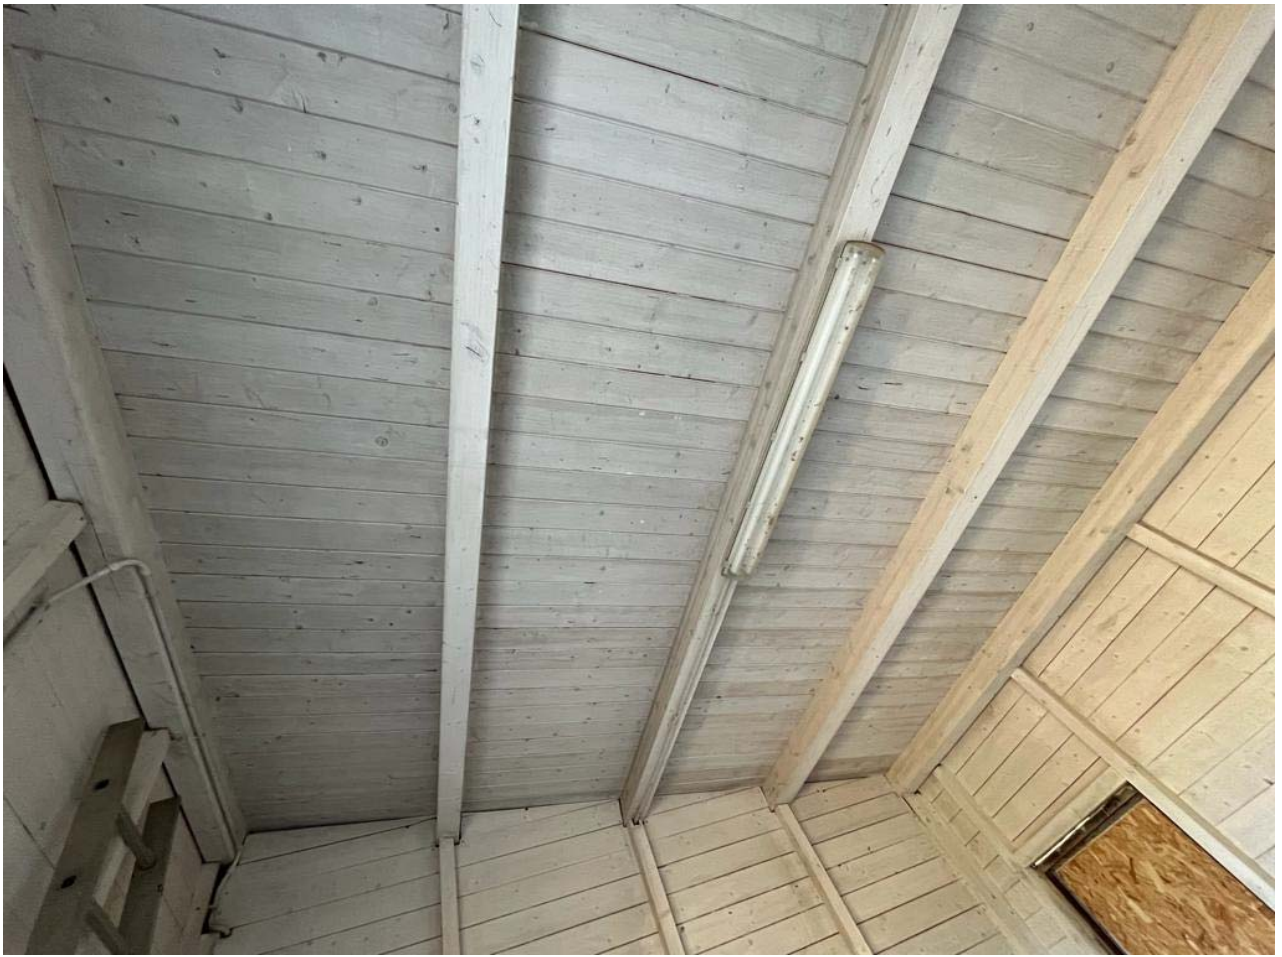
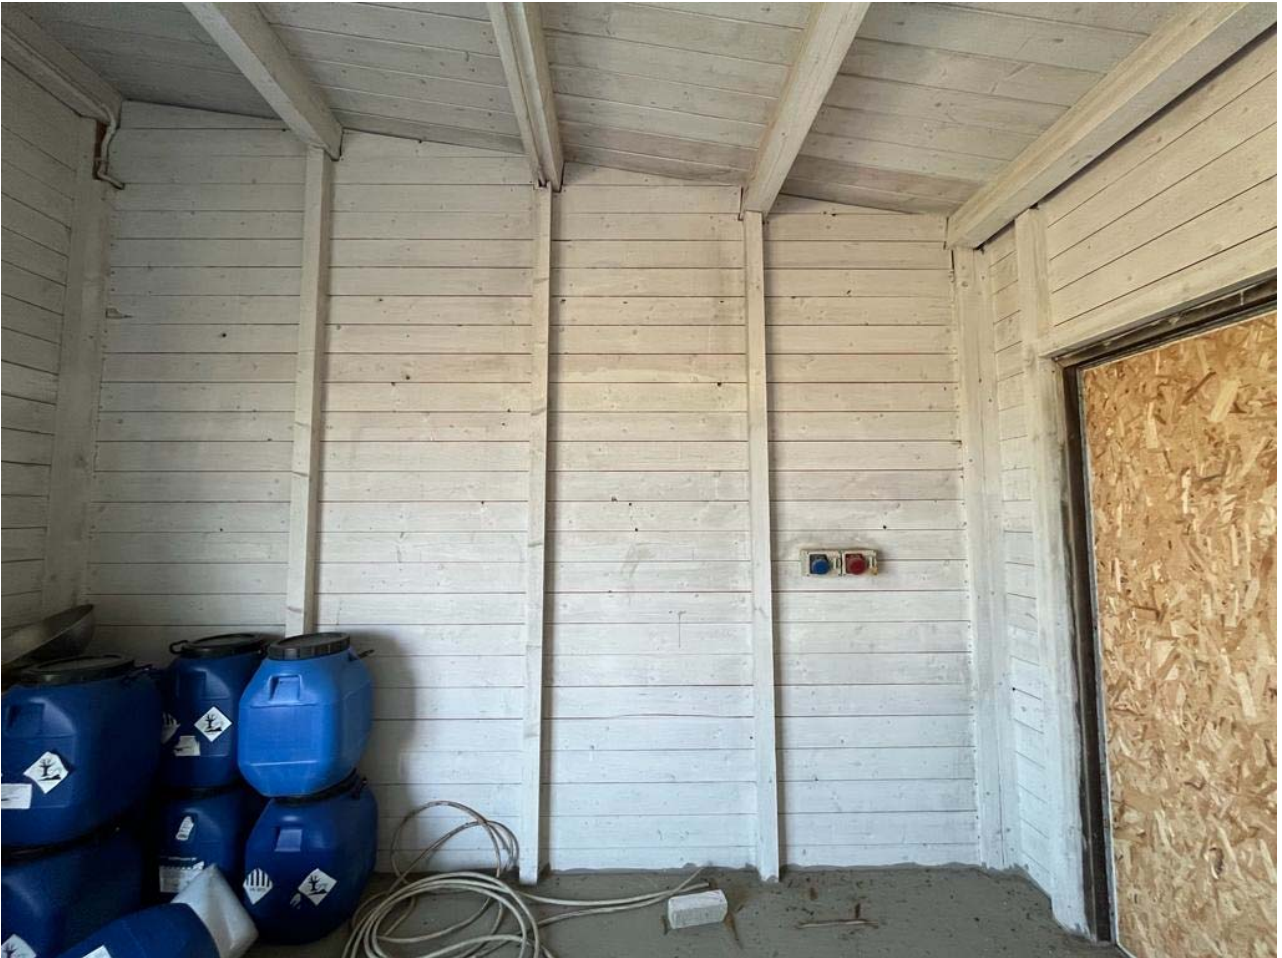
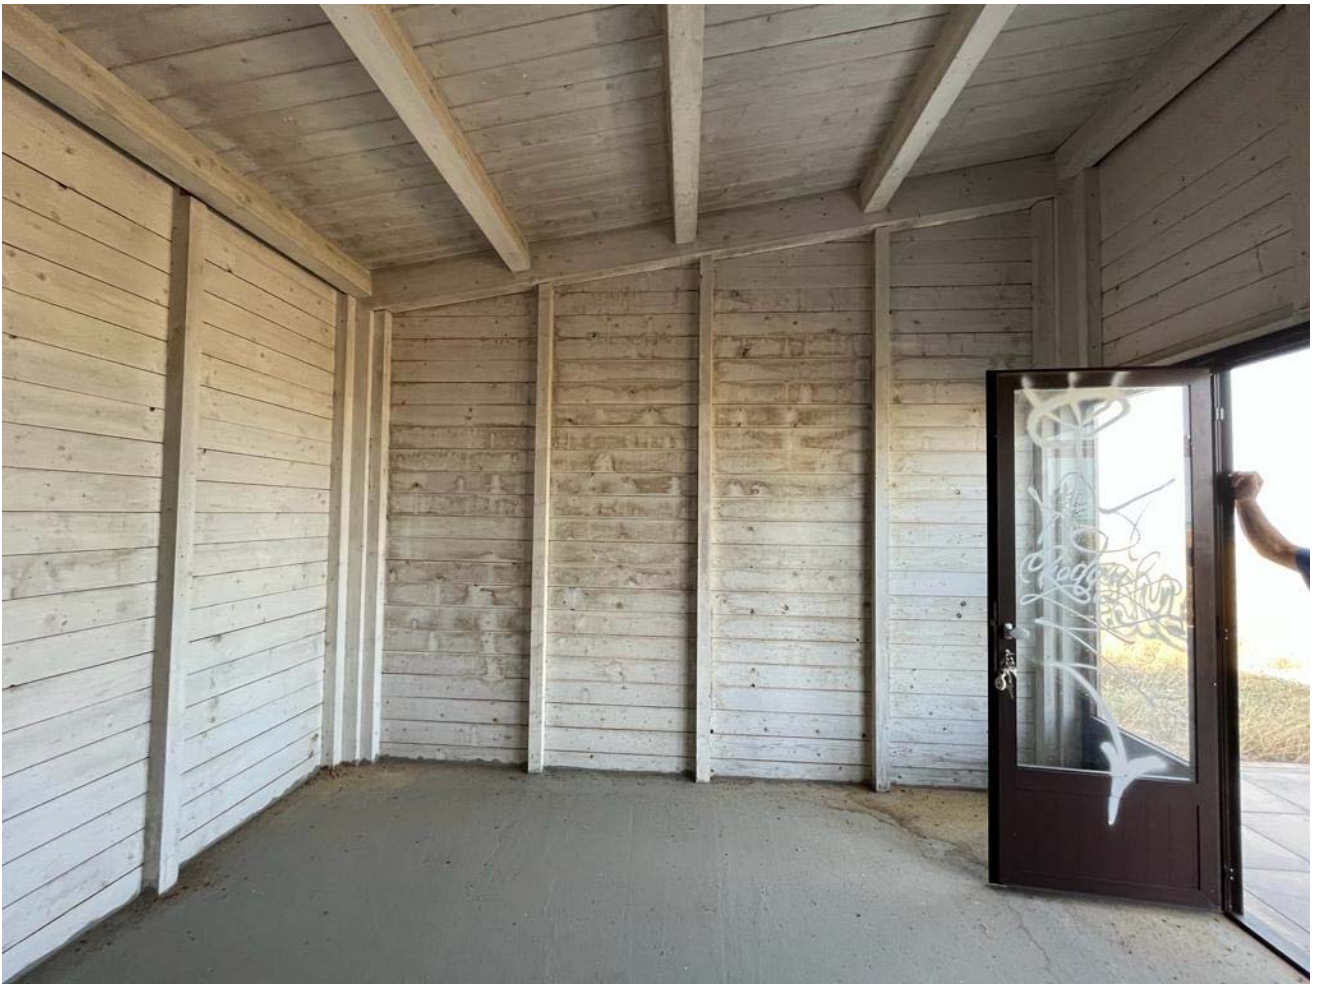
<b>Attrezzature:</b>	nel manufatto di cui trattasi non sono presenti attrezzature.

Foto da 39 a 43: evidenziano l'interno del manufatto C della struttura oggetto di sopralluogo;

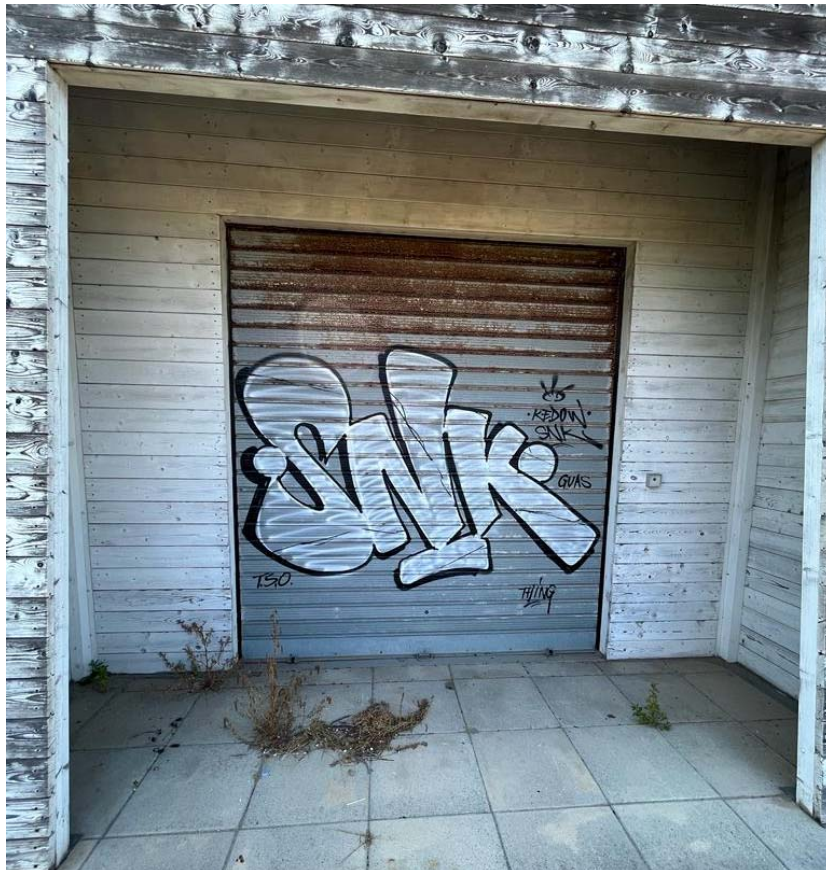
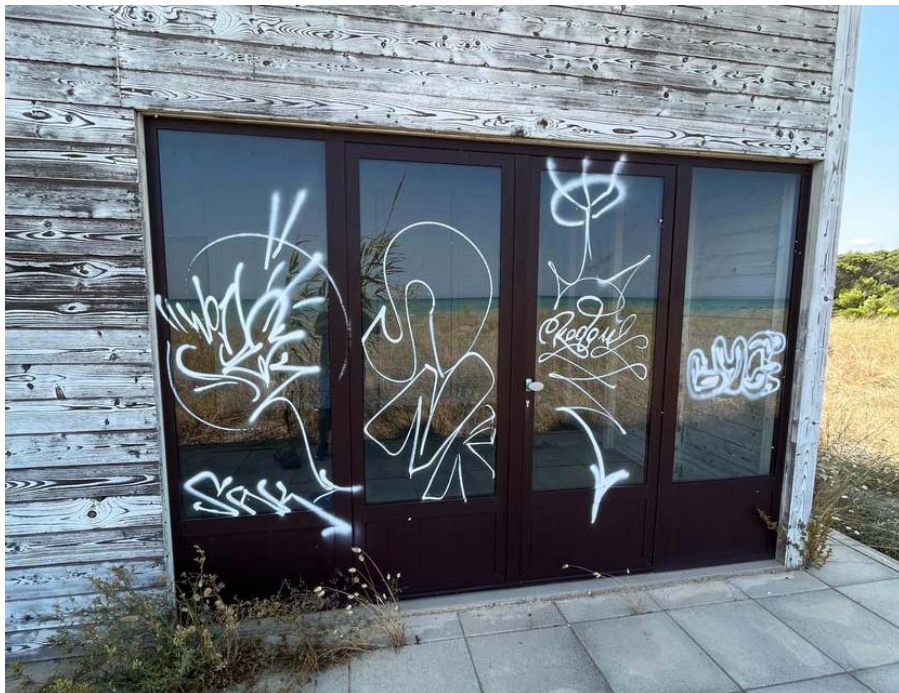
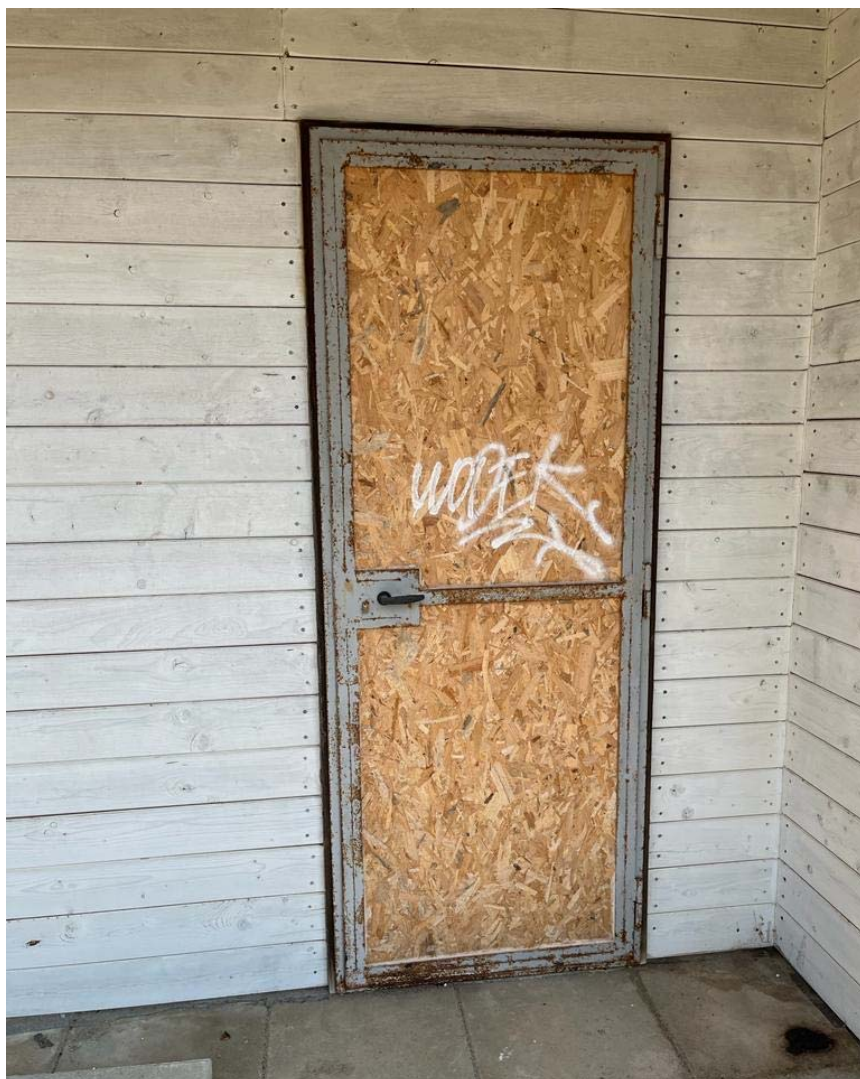
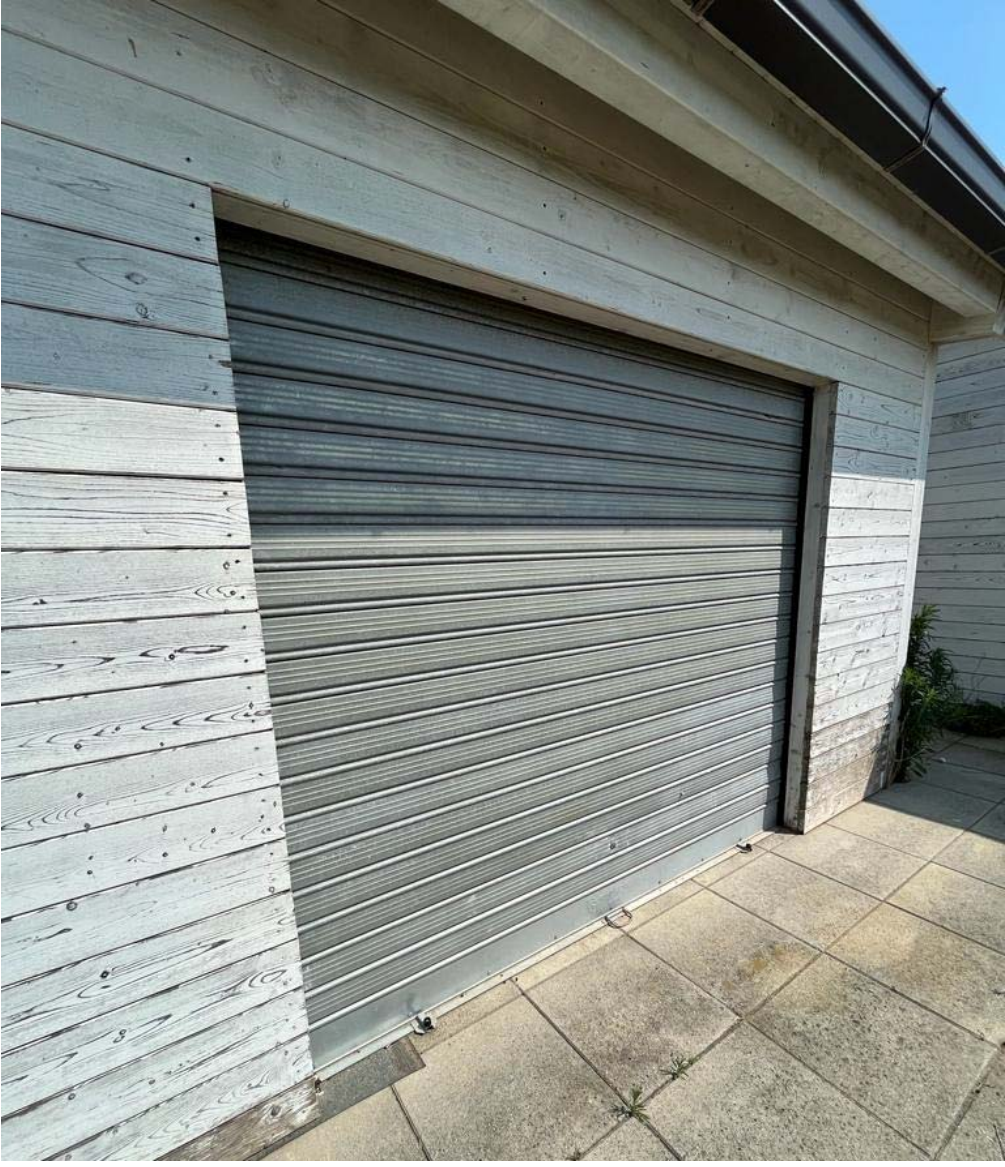
**Foto da 44 a 47: evidenziano gli infissi del manufatto C della struttura;**
