Piano Comunale di *Protezione civile*

Comune di Pisticci

ALL. 09	35	P.c.P.C.	Scala: ****
		CENSIMENTO DELLE INFRASTRUTTURE ESPOSTE AL RISCHIO IDRAULICO <i>Schede di dettaglio</i>	Data: Maggio 2018
			Revisione: Rev.01_22.05.2018

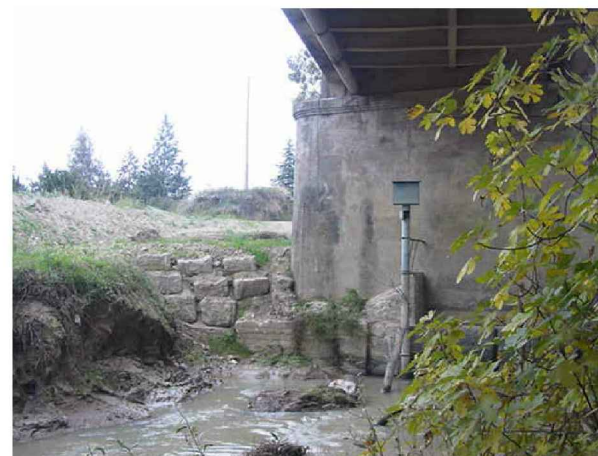
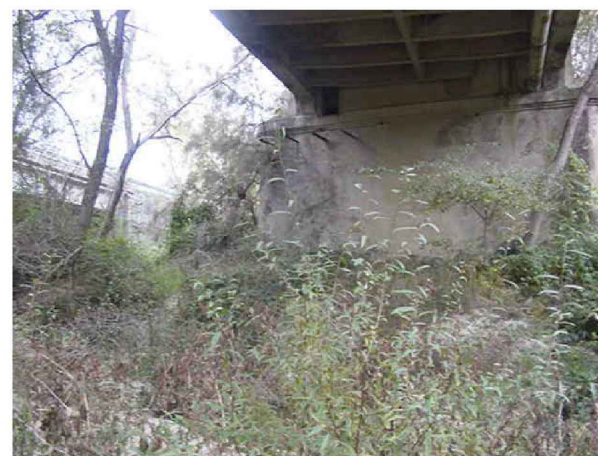
SCHEDA N 608

Il ponte in esame è un vecchio ponte del vecchio tracciato della SS 106 Jonica, quindi allo stato attuale non carrabile perché è in uso il secondo ponte immediatamente più a valle dello stesso in esame. Si evidenziano alla base dei blocchi di cemento segni di scalfamento.

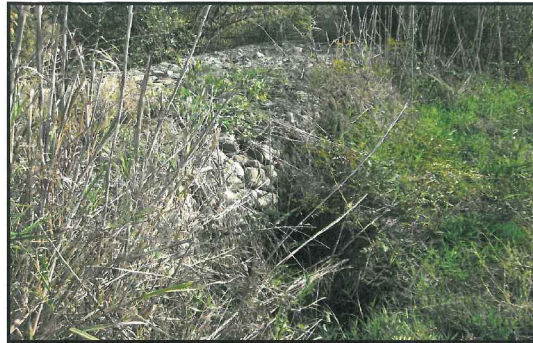
Anno: 2010
Opera n. 417
417_1.jpg

Tratto di argine in gabbioni posto a difesa della sponda dx del meandro. La fitta vegetazione erbacea ed arborea presente in alveo e a ridosso delle sponde non consente di verificare lo stato dei gabbioni. In un punto è stato osservato uno scallamento dei gabbioni su lato di monte. La fitta vegetazione in alveo ostruisce la sezione di deflusso nel tratto di alveo a ridosso del punto.

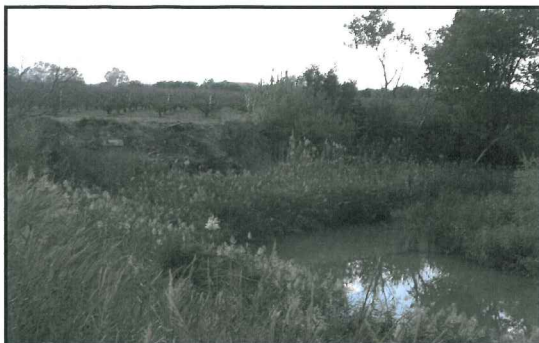
Anno: 2010
Opera n. 416
416_1.jpg

All'atto del sopralluogo effettuato nel novembre 2011 si rileva che l'ansa a ridosso del punto 416 in sponda dx è soggetta a fenomeni di erosione (foto 1) nel tratto a monte protetto da gabbioni. A partire dalla parte più curva del meandro si osservano movimenti gravitativi della sponda (foto2), erosione in alveo in prossimità del piede dei gabbioni con abbattimento di alcuni alberi posizionati al piede degli stessi (foto 8 e 3). La presenza di fitta vegetazione anche arborea a ridosso delle sponde non consente un più accurato rilievo. A ridosso della sponda destra e dei gabbioni a protezione della stessa sono stati osservati cumuli di rifiuti di vario genere (foto 4).

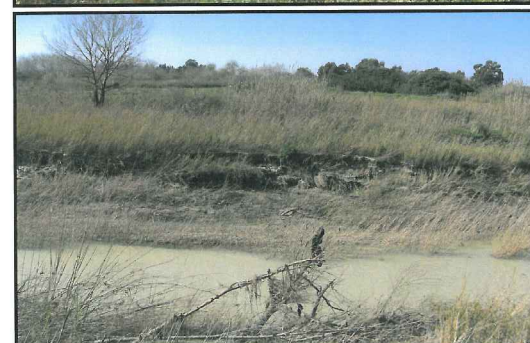
Anno: 2010
Opera n. 416
416_6.jpg

Nel corso dei sopralluoghi del COM istituito per gli eventi alluvionali del marzo 2011, sono stati rilevati erosione della sponda destra del Fiume Cavone in prossimità di un tratto di sponda protetto da gabbioni (foto 7). Nel tratto fluviale in questione sono stati anche osservati fenomeni di erosione della sponda sinistra (foto 5-6).

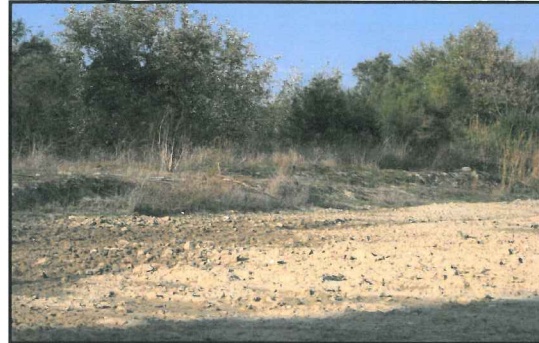
Anno: 2010
Opera n. 415
415_1.jpg

Argine in terra in sponda sx che all'atto del sopralluogo si presenta sifonato. Nelle precedenti campagne di polizia idraulica erano stati segnalati nel tratto fluviale fenomeni di erosione ed arretramento spondale.

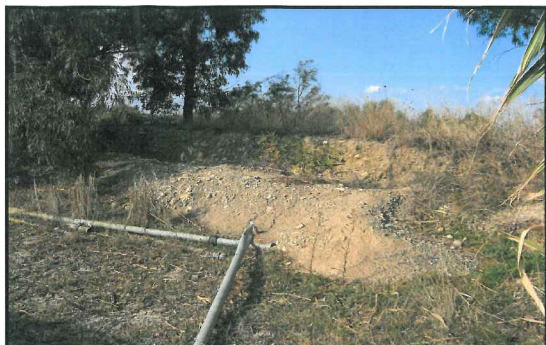
Anno: 2010
Opera n. 414
414_1.jpg

Nel corso dei sopralluoghi del COM istituito per gli eventi alluvionali del marzo 2011/marzo 2011, sono stati rilevati fenomeni di erosione, sifonamento ed interruzione dell'argine in sponda destra del Fiume Cavone (località Terzo Cavone; foto da 1 a 5) a partire dal punto 414 e procedendo verso valle per un tratto di circa 150 m, che si confermano anche all'atto del sopralluogo del novembre 2011. Nei precedenti cicli di polizia idraulica nel tratto di alveo in esame erano stati rilevati processi di arretramento spondale.

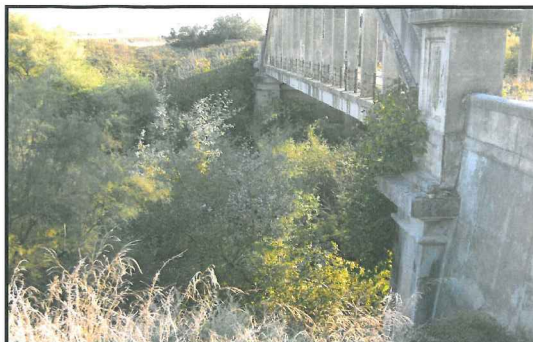
Anno: 2010
Opera n. 1129
1129_1.jpg

Ponte sul Fiume Cavone di epoca fascista ad un'unica campata (foto 1 visto da valle e 2 visto da monte) attualmente in disuso, localizzato tra il vecchio e il nuovo ponte della SS Jonica (quest'ultimo a monte). Il ponte presenta fenomeni di degrado della struttura. All'atto del sopralluogo l'alveo presenta fitta vegetazione arborea ed arbustiva-erbacea che determina riduzione della sezione di deflusso e che non consente di rilevare eventuali processi erosivi dell'alveo. Le sponde fluviali nel tratto a valle sono interessate da movimenti gravitativi.

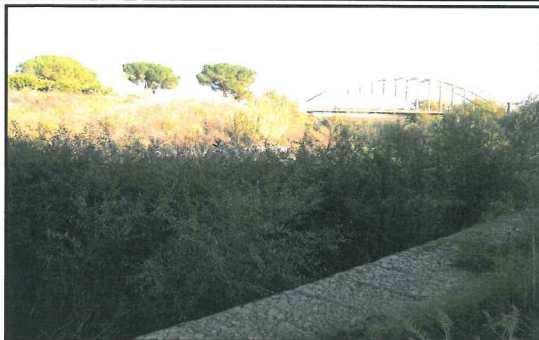
Anno: 2010
Opera n. 1128
1128_2.jpg

Ponte della SS Jonica di nuova realizzazione con struttura in acciaio (ponte a tre campate: la 1 da sinistra di circa 30 m, la II di circa 70m e l'ultima di circa 40m). A valle del ponte è presente un ponte di epoca fascista (foto 2, scheda 1129) ed il ponte della SS Jonica utilizzato prima della realizzazione del nuovo (scheda 812). Le sponde fluviali in corrispondenza del ponte sono sistemate con gabbioni (foto 3-5: file di gabbionate in dx; foto 1 e 6: 3 file di gabbionate in corrispondenza della spalla sx) per una lunghezza pari a circa 100 m. Si osserva il recapito di una canaletta delle acque stradali sui gabbioni (foto 4). All'atto del sopralluogo il deflusso, localizzato al di sotto della seconda campata, è orientato verso la sponda sinistra dalla presenza di depositi di sedimenti stabilizzati da vegetazione erbacea e arbustiva (foto 7) localizzato in dx. La presenza di fitta vegetazione non ha consentito di verificare eventuali fenomeni di erosione delle opere di difesa spondale.

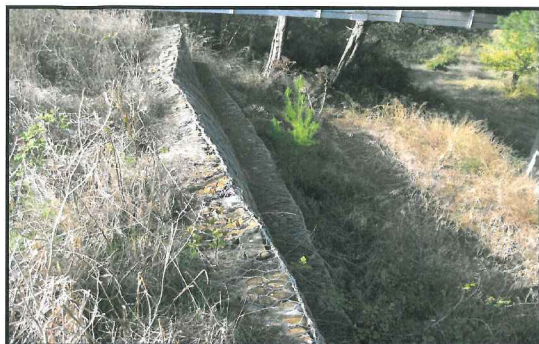
Anno: 2010
Opera n. 810
810_1.jpg

Ponte tubo dell'acquedotto del Pertusillo. Il ponte tubo è caratterizzato da una struttura metallica a cui sono graffiati due tubi, le pile sono realizzate in c.a.. La spalla in sponda destra ha una protezione in gabbioni che appare ruotata per effetto di un movimento franoso del tipo scivolamento rotazionale (foto 1-3-7), localizzato in prossimità del blocco di ancoraggio e di alcuni piloni del tubo ponte (l'evoluzione del fenomeno potrebbe determinare problemi all'opera). Gli alberi sul versante a valle dei gabbioni appaiono ruotati (foto 2-4). La presenza di una fitta vegetazione in alveo non ha consentito di verificare l'esatta localizzazione del ramo attivo, che sembrerebbe essere posizionato tra la V e la VI campata da sx. Anche la sponda sx è interessata da fenomeni di erosione e di arretramento.

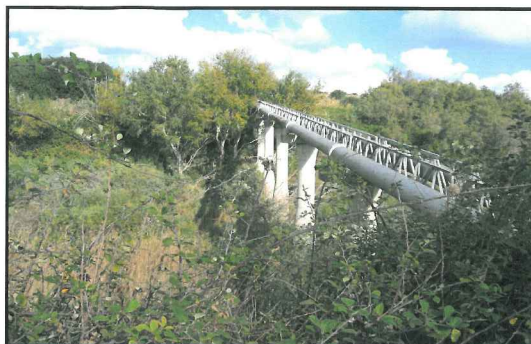
Anno: 2010
Opera n. 809
809_1.jpg

Ponte tubo dell'acquedotto. Il ponte tubo è caratterizzato da una struttura metallica a cui sono graffiati due tubi, le pile sono realizzate in c.a., mentre le spalle sono protette da gabbioni. La presenza di una fitta vegetazione in alveo non ha consentito di verificare eventuali fenomeni di erosione. Si osserva la presenza in alveo di vegetazione abbattuta dalle piene (foto 2).

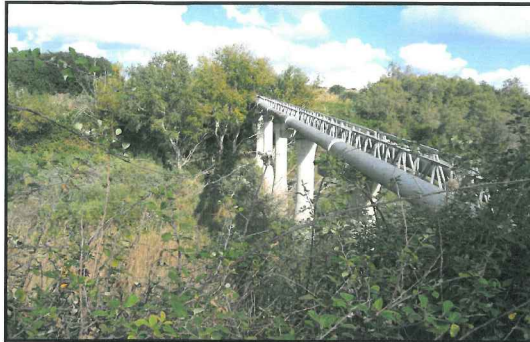
Anno: 2010
Opera n. 809
809_1.jpg

Ponte tubo dell'acquedotto. Il ponte tubo è caratterizzato da una struttura metallica a cui sono graffiati due tubi, le pile sono realizzate in c.a., mentre le spalle sono protette da gabbioni. La presenza di una fitta vegetazione in alveo non ha consentito di verificare eventuali fenomeni di erosione. Si osserva la presenza in alveo di vegetazione abbattuta dalle piene (foto 2).

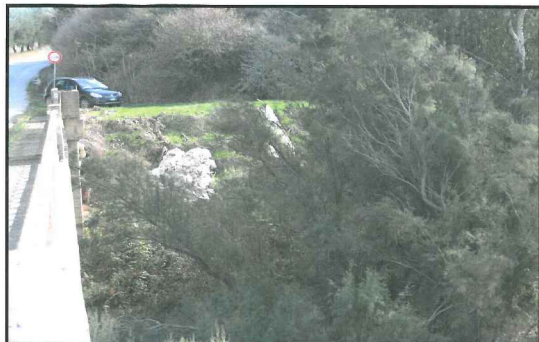
Anno: 2010
Opera n. 230
230_7.jpg

Si osservano inoltre processi erosivi della sponda destra a ridosso del lato di monte della spalla dx, su cui sono presenti anche accumuli di rifiuti (foto 7). Si rileva anche un cedimento della sponda a ridosso del lato valle della spalla dx (foto 13) ed una lesione alla giuntura tra spalla e travata (foto 12).

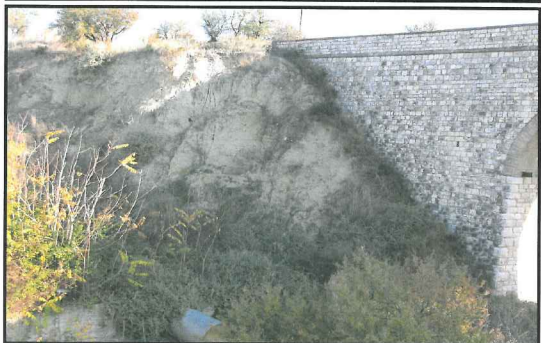
Anno: 2010
Opera n. 128
128_3.jpg

Ponte della SP 167 (foto 15 vista del ponte da valle) e più a valle ponte ferroviario (foto 3) dismesso. Alla struttura del ponte carrabile è collegata una stazione di monitoraggio idro-meteorologica dell'ARPAB. All'atto dell'osservazione il deflusso è localizzato in corrispondenza della II, III e IV campata da destra del ponte ferroviario (foto 8). Si osservano fenomeni di erosione della sponda sx a ridosso della spalla del ponte ferroviario sia sul lato di monte che di valle (foto 1-3) e fenomeni erosivi del versante in sx, a monte del tubo di drenaggio (foto 4) localizzato tra il ponte stradale e quello ferroviario. A ridosso della spalla dx del ponte ferroviario si rilevano movimenti gravitativi del tipo scorrimento rotazionale-colata e fenomeni di erosione spondale nel tratto a valle del ponte ferroviario (foto 10) sia nel tratto di sponda compreso tra il ponte ferroviario e quello stradale (foto 9).

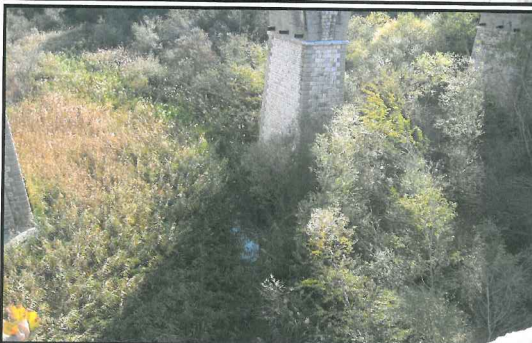
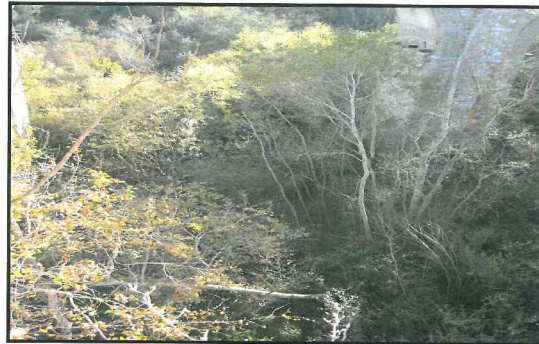
Anche la sponda dx a ridosso del ponte stradale (sul lato monte) è interessata da movimenti gravitativi del tipo scorrimento rotazionale-colata (foto 11) con danni alle cunette di drenaggio (foto 12) delle acque del ponte. Si osserva, inoltre, anche una lesione in corrispondenza della I campata del ponte ferroviario (foto 2). La presenza in alveo di fitta vegetazione erbacea, arbustiva arborea sia a monte (foto 13) che a valle (foto 14) del ponte non consente di osservare eventuali fenomeni di erosione al piede delle pile in alveo dei ponti. In foto 5 si osserva una pila del ponte carrabile in alveo e, in foto 6, si osserva la IV pila da sx (foto 6), interessata da deflusso. Nel tratto di alveo a ridosso del ponte ferroviario e a ridosso delle pile del ponte si osserva la presenza di fitta vegetazione arbustiva e arborea e di alcuni alberi abbattuti c/o orientati dalle piene (foto 6-7).
