REGIONE BASILICATA
COMUNE DI PISTICCI

REGOLAMENTO URBANISTICO

STUDI GEOLOGICI

RELAZIONE GEOLOGICA

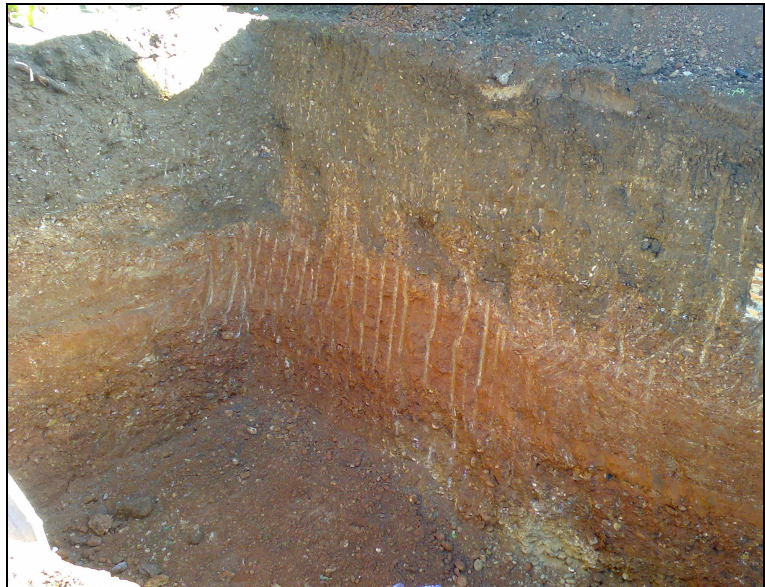
Fig. 1

Conglomerati rossastri della zona del Cimitero in uno scavo eseguito all'interno del cimitero

Si tratta di un'unità litostratigrafica costituita da clasti rotondeggianti, di dimensioni decimetriche, poco cementati e disposti in maniera perlopiù caotica in una matrice sabbioso-limosa di colore rossastro. Lo spessore è di circa 5 m, l'età Pleistocene medio - superiore.

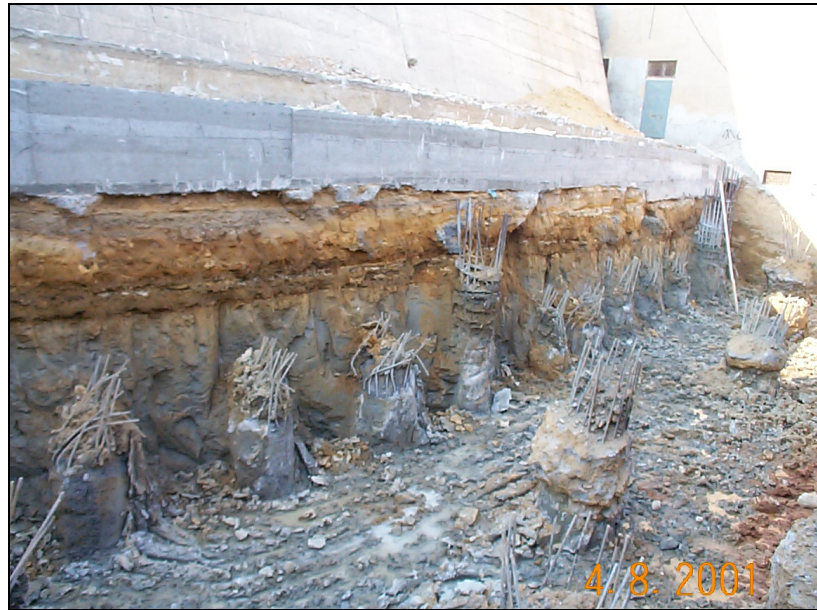
Fig. 2

*Contatto Sabbie gialle /
Argille marnose grigio-
azzurre in uno scavo
eseguito lungo via Olimpia*

La superficie di contatto con le sottostanti Argille marnose grigio-azzurre, esposta soltanto in pochi punti, è situata ad una quota di circa 335 m s.l.m. (Fig. 2).

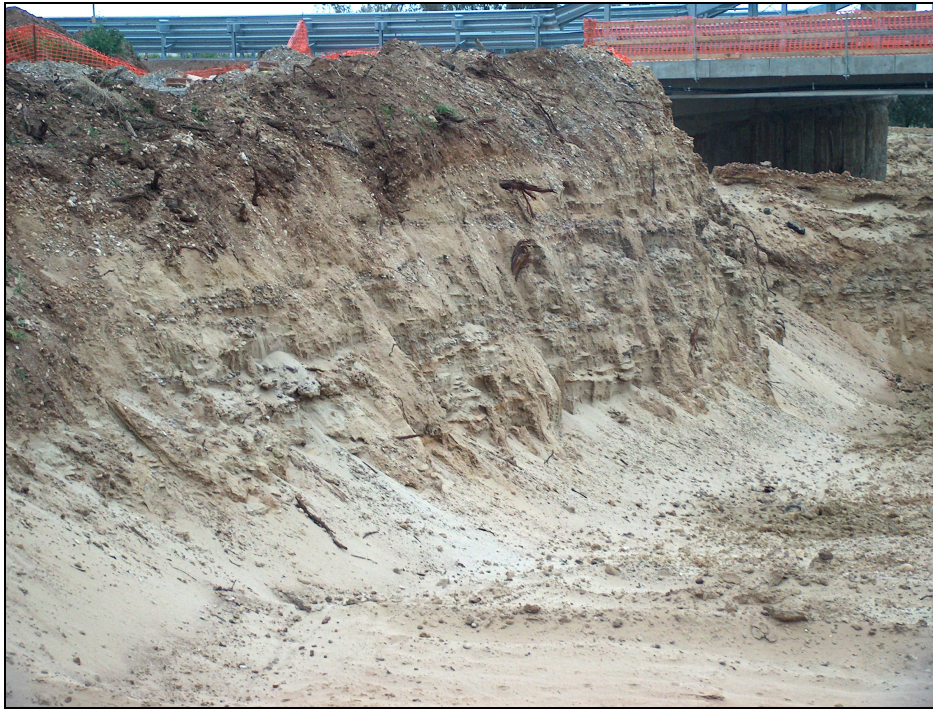
Fig. 4 – Affioramento dell'unità superiore del terrazzo marino T1 durante le operazioni di scavo per la realizzazione dello svincolo di Casinello.

- ✓ ciottoli eterogenei immersi in una matrice sabbiosa. I ciottoli presentano diametro medio di 2 cm. Lo spessore massimo è intorno ai 5-6 m (Fig. 4);
- ✓ sabbie di colore giallo ocra, presentano granulometria medio-fine e stratificazione incrociata, alle quali sono variamente intercalati, sia lateralmente che verticalmente, livelli poligenici di ghiaie e livelli a maggior contenuto di limo. Lo spessore è di mediamente di 15 m.

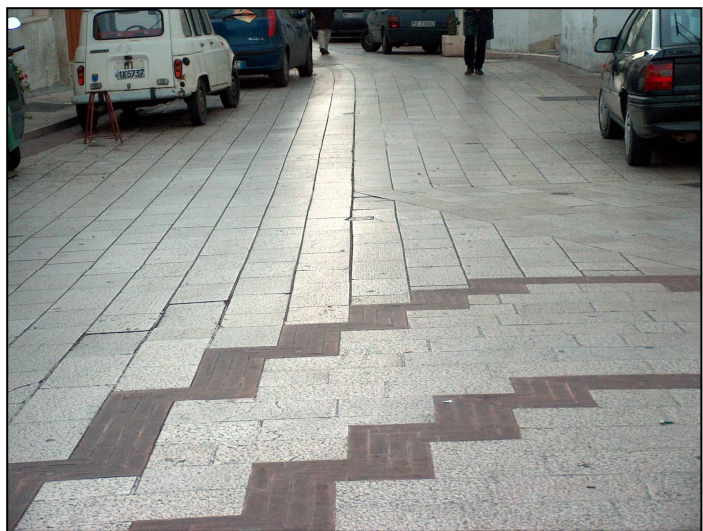
Fig. 6 – Frattura di trazione lungo Corso Margherita

In particolare lungo tutto il tratto di Corso Regina Margherita (da Piazza “Sant’ Antuono” a Piazza Plebiscito), è presente un'importante frattura parallela all'asse della strada che corre per circa 200 m (Fig. 6).

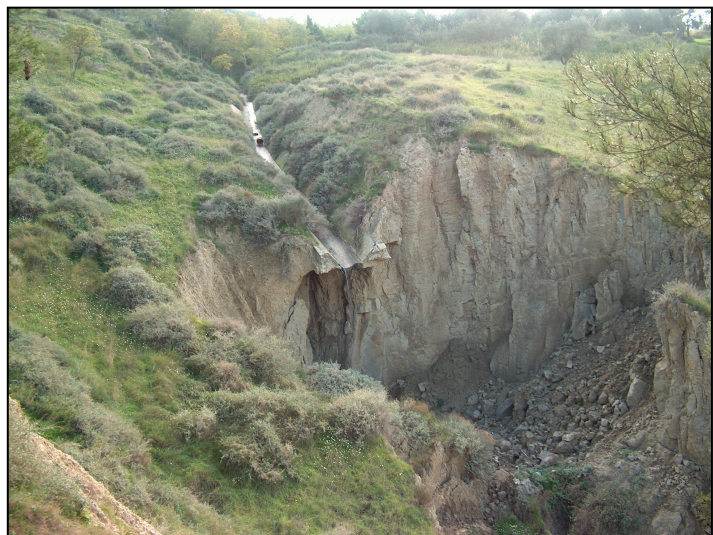
Fig. 7 – Stato del dissesto di Fosso Patuglione

Analizzando la situazione morfologica del settore mediano del versante settentrionale, è stato rilevato il dissesto idrogeologico che interessa Fosso Patuglione.

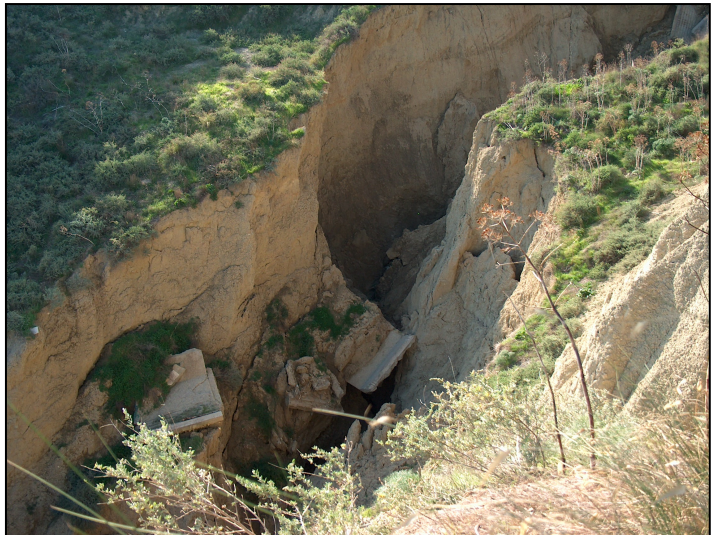
Fig. 8 – Fenomeni di frana lungo il fosso

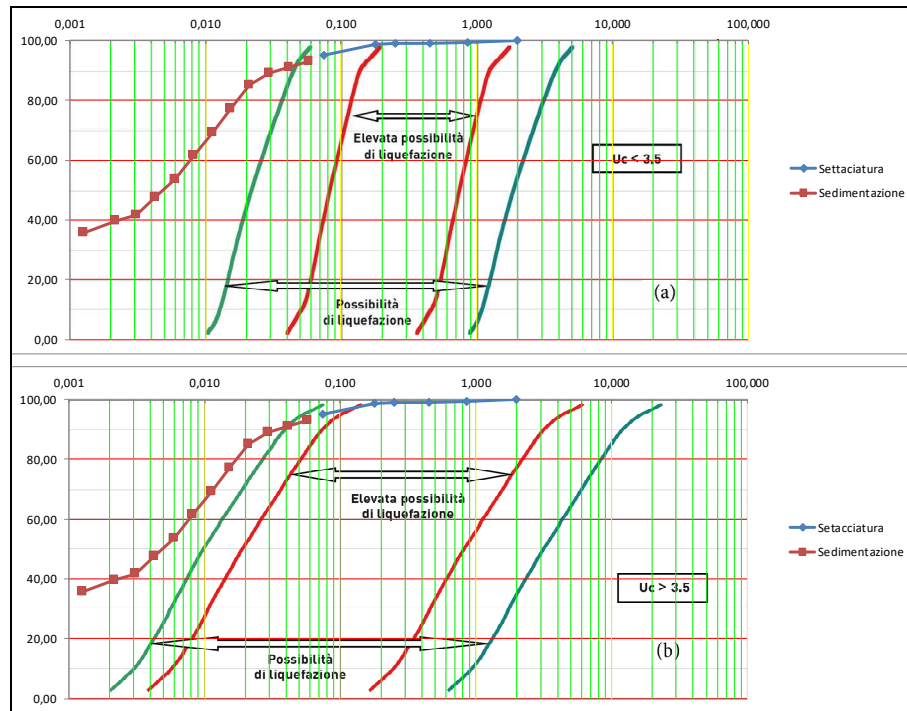
Figura 10 – Confronto curva granulometrica campione C1ID_P21

Il confronto delle Figure 10 e 11 evidenzia che le curve granulometriche sono esterne alle zone di “Elevata possibilità di liquefazione” e di “Possibilità di liquefazione”

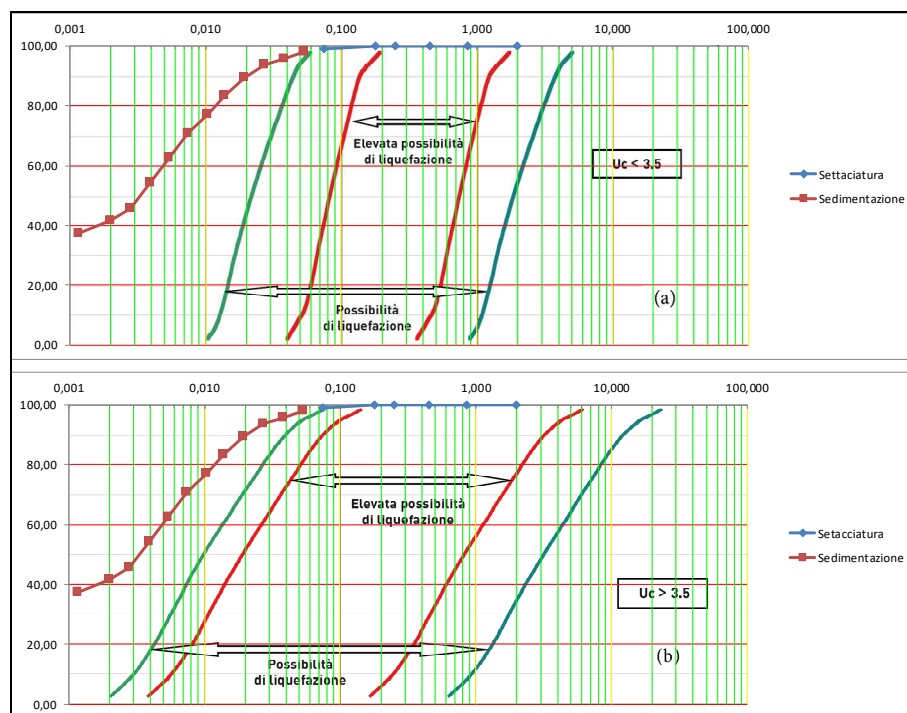
Figura 11 – Confronto curva granulometrica campione C1ID_P23

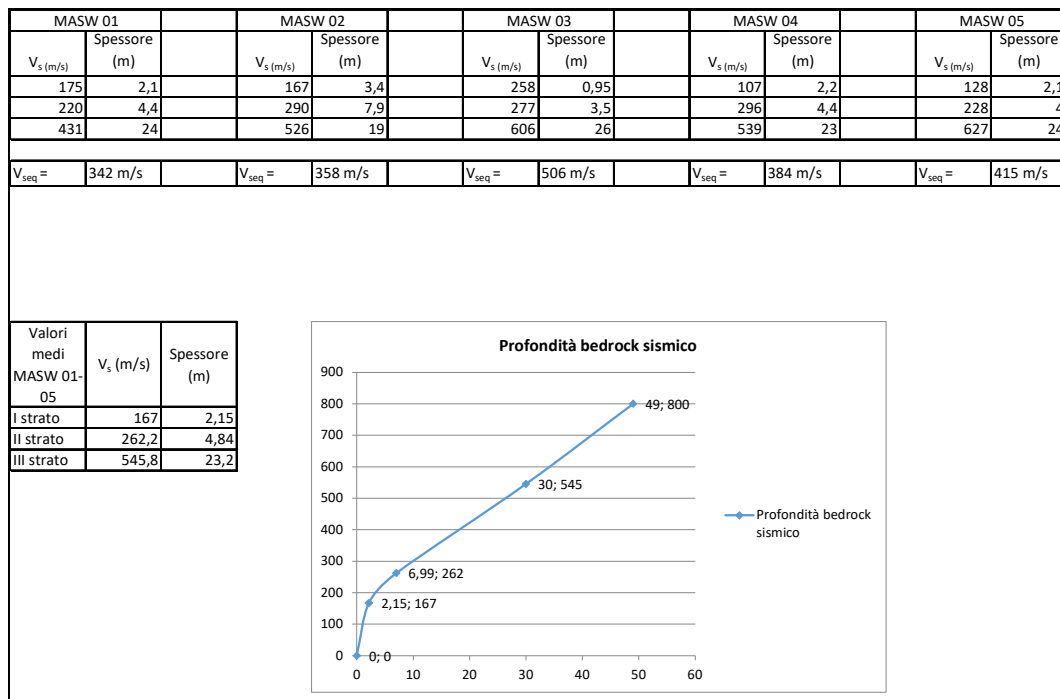
Fig. 14 – Risultati delle indagini MASW eseguite e profondità del bedrock sismico

Zona 8: costituita da 35-40 m di sabbie appartenenti ai Depositi marini terrazzati e da 10-15 m di terreni argillosi. Il substrato sismico caratterizzato da velocità di propagazione delle onde di taglio (V_s) > 800 m/s si rinviene a partire da 49 m dal p.c. (Fig. 14).
