Piano Comunale di *Protezione civile*

Comune di Pisticci

ALL. 09	35	P.c.P.C.	Scala: ****
		CENSIMENTO DELLE INFRASTRUTTURE ESPOSTE AL RISCHIO IDRAULICO <i>Schede di dettaglio</i>	Data: Maggio 2018
			Revisione: Rev.01_22.05.2018

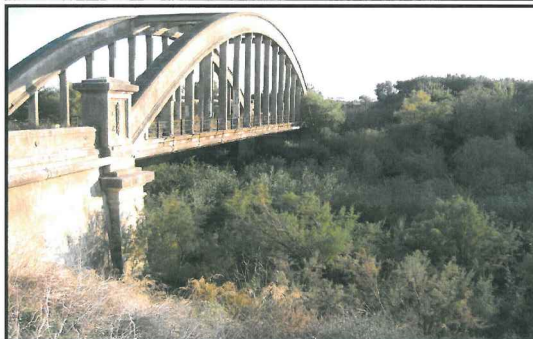
Anno: 2010
Opera n. 1129
1129_2.jpg

Ponte sul Fiume Cavone di epoca fascista ad un'unica campata (foto 1 visto da valle e 2 visto da monte) attualmente in disuso, localizzato tra il vecchio e il nuovo ponte della SS Jonica (quest'ultimo a monte). Il ponte presenta fenomeni di degrado della struttura. All'atto del sopralluogo l'alveo presenta fitta vegetazione arborea ed arbustiva-erbacea che determina riduzione della sezione di deflusso e che non consente di rilevare eventuali processi erosivi dell'alveo. Le sponde fluviali nel tratto a valle sono interessate da movimenti gravitativi.

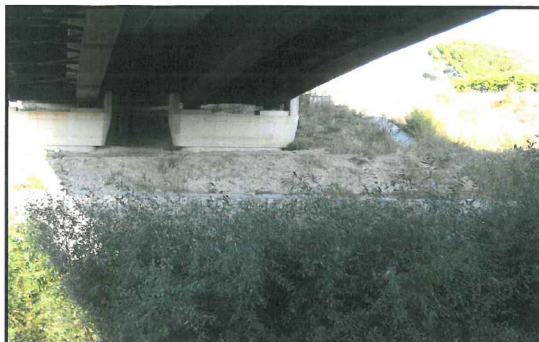
Anno: 2010
Opera n. 1128
1128_1.jpg

Ponte della SS Jonica di nuova realizzazione con struttura in acciaio (ponte a tre campate: la 1 da sinistra di circa 30 m, la II di circa 70m e l'ultima di circa 40m). A valle del ponte è presente un ponte di epoca fascista (foto 2, scheda 1129) ed il ponte della SS Jonica utilizzato prima della realizzazione del nuovo (scheda 812). Le sponde fluviali in corrispondenza del ponte sono sistemate con gabbioni (foto 3-5: file di gabbionate in dx; foto 1 e 6: 3 file di gabbionate in corrispondenza della spalla sx) per una lunghezza pari a circa 100 m. Si osserva il recapito di una canaletta delle acque stradali sui gabbioni (foto 4). All'atto del sopralluogo il deflusso, localizzato al di sotto della seconda campata, è orientato verso la sponda sinistra dalla presenza di depositi di sedimenti stabilizzati da vegetazione erbacea e arbustiva (foto 7) localizzato in dx. La presenza di fitta vegetazione non ha consentito di verificare eventuali fenomeni di erosione delle opere di difesa spondale.

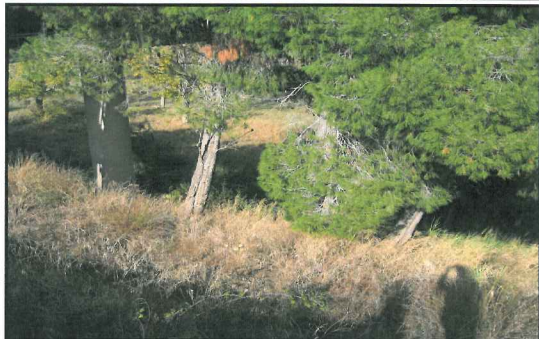
Anno: 2010
Opera n. 810
810_2.jpg

Ponte tubo dell'acquedotto del Pertusillo. Il ponte tubo è caratterizzato da una struttura metallica a cui sono graffiati due tubi, le pile sono realizzate in c.a.. La spalla in sponda destra ha una protezione in gabbioni che appare ruotata per effetto di un movimento franoso del tipo scivolamento rotazionale (foto 1-3-7), localizzato in prossimità del blocco di ancoraggio e di alcuni piloni del tubo ponte (l'evoluzione del fenomeno potrebbe determinare problemi all'opera). Gli alberi sul versante a valle dei gabbioni appaiono ruotati (foto 2-4). La presenza di una fitta vegetazione in alveo non ha consentito di verificare l'esatta localizzazione del ramo attivo, che sembrerebbe essere posizionato tra la V e la VI campata da sx. Anche la sponda sx è interessata da fenomeni di erosione e di arretramento.

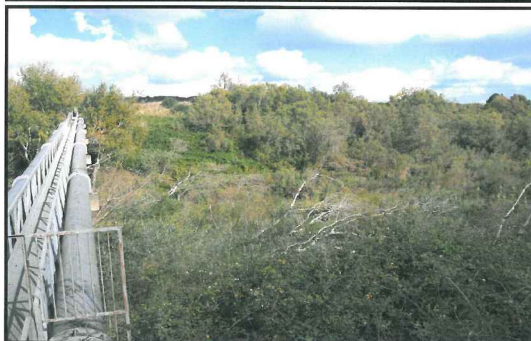
Anno: 2010
Opera n. 809
809_2.jpg

Ponte tubo dell'acquedotto. Il ponte tubo è caratterizzato da una struttura metallica a cui sono graffiati due tubi, le pile sono realizzate in c.a., mentre le spalle sono protette da gabbioni. La presenza di una fitta vegetazione in alveo non ha consentito di verificare eventuali fenomeni di erosione. Si osserva la presenza in alveo di vegetazione abbattuta dalle piene (foto 2).

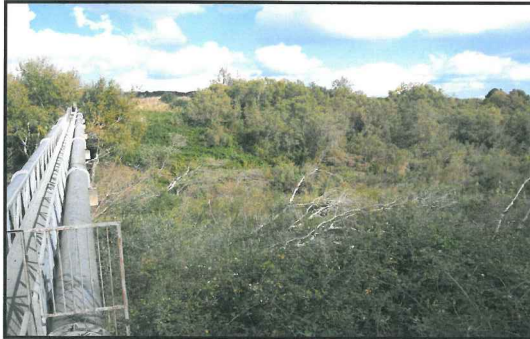
Anno: 2010
Opera n. 809
809_2.jpg

Ponte tubo dell'acquedotto. Il ponte tubo è caratterizzato da una struttura metallica a cui sono graffiati due tubi, le pile sono realizzate in c.a., mentre le spalle sono protette da gabbioni. La presenza di una fitta vegetazione in alveo non ha consentito di verificare eventuali fenomeni di erosione. Si osserva la presenza in alveo di vegetazione abbattuta dalle piene (foto 2).
