## SETTORE III UFFICIO TECNICO – AMBIENTE

### **Oggetto: Stazione di Pesca Comunale sita in Marina di Pisticci Lido San Basilio. Relazione tecnica.**

**ALL. 3 - DOCUMENTAZIONE FOTOGRAFICA – STATO DEI LUOGHI AL 08/11/2023  
STAZIONE PESCA COMUNALE SITA IN LOC. LIDO S.BASILIO- MARINA DI PISTICCI.**

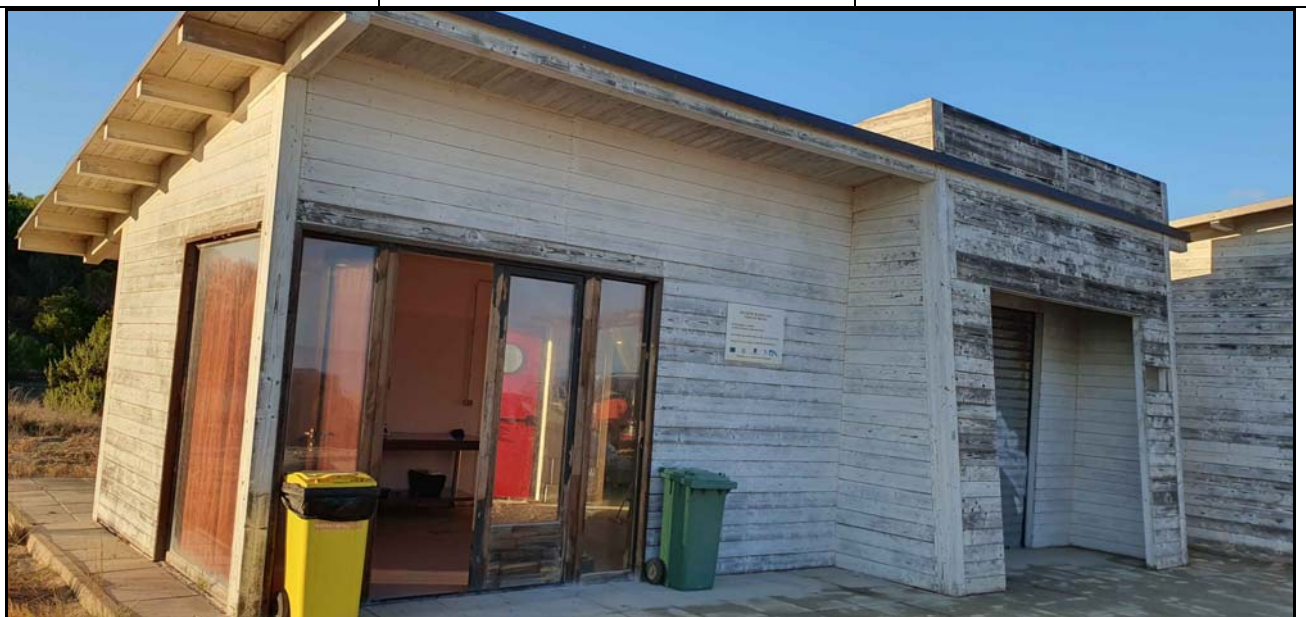
MANUFATTO A		
DESCRIZIONE	TIPO PRESENTE	STATO ATTUALE
<b>Pavimento:</b>	Gettata in cls sovrastata da Resina.	<b>MEDIOCRE</b> <i>N.B. presenta lesioni e pendenze da adeguare.</i>
<b>Pareti:</b>	Esterne: Legno Verniciato Chiaro. Interne: Legno / Rivestimento in piastrelle di ceramica.	<b>SUFFICIENTE</b> <i>N.B necessita di manutenzione ordinaria / pulizia, rifacimento verniciatura / impregnante.</i>
<b>Copertura:</b>	in legno con sovrastante pannello coibentato a falda unica completa di scossaline, canali di gronda e discendenti pluviali.	<b>SUFFICIENTE</b> <i>N.B necessita di manutenzione ordinaria / pulizia, da controllare eventuali piccole infiltrazioni.</i>
<b>Infissi:</b>	Esterni: Legno-Alluminio. Interne: Bussole in Legno.	<b>SUFFICIENTE</b> <i>N.B necessitano di manutenzione ordinaria / pulizia / verniciatura / impregnante, sostituzione maniglie e serrature.</i>
<b>Impianti:</b>	Elettrico; Idrico; Fognario (Fossa Imhoff).	<i>Non è stato possibile verificare lo stato attuale poiché i rispettivi impianti non sono del tutto allacciati alle reti principali di asservimento.</i>

<b>Attrezzature:</b>	n.1 Frigo Doppia Anta; n.1 Frigo Armadio Singolo; n.1 Frigo Congelatore Singolo; n.1 Abbattitore; n.1 Lavamani; n.1 Lavandino; n.1 Piatto Doccia; n.1 WC;	<i>Non è stato possibile verificare lo stato attuale poiché per la verifica delle attrezzature si necessita la messa in funzione dei relativi impianti (Elettrico – Idrico – Fognario).</i>

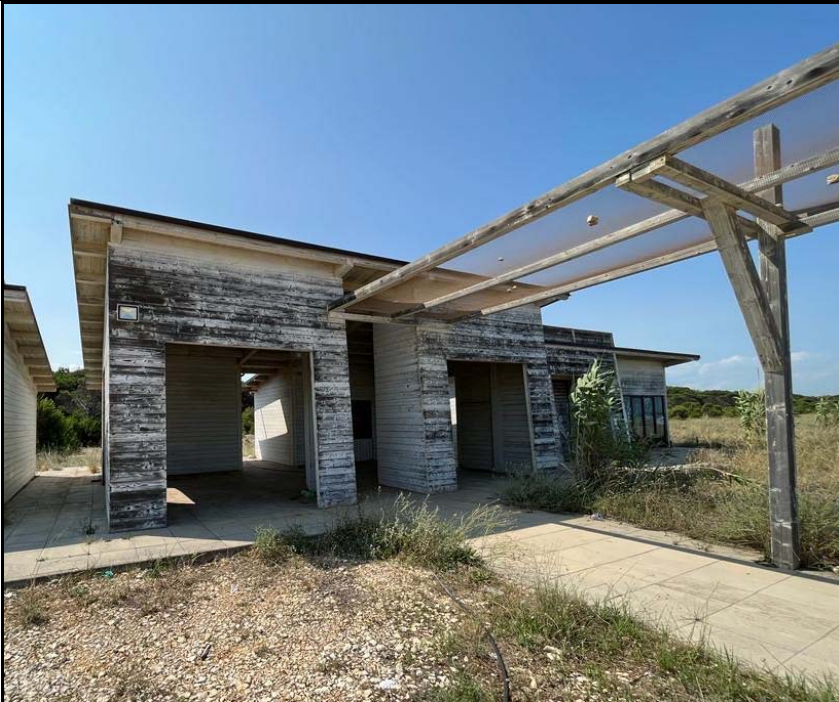
MANUFATTO B		
DESCRIZIONE	TIPO PRESENTE	STATO ATTUALE
<b>Pavimento:</b>	in parte in legno con sovrastante guina di colore nero (servizi igienici). in parte in cls con resina su marmette di cemento prefabbricate.	<b>MEDIOCRE</b> <i>N.B. presenta lesioni e pendenze da adeguare.</i>
<b>Pareti:</b>	Esterne: Legno Verniciato Chiaro. Interne: Legno / Rivestimento in piastrelle di ceramica (Bagni).	<b>SUFFICIENTE</b> <i>N.B necessita di manutenzione ordinaria / pulizia, rifacimento verniciatura / impregnante.</i>
<b>Copertura:</b>	in legno con sovrastante pannello coibentato a falda unica completa di scossaline, canali di gronda e discendenti pluviali.	<b>SUFFICIENTE</b> <i>N.B necessita di manutenzione ordinaria / pulizia, da controllare eventuali piccole infiltrazioni.</i>
<b>Infissi:</b>	Esterni: Legno-Alluminio.	<b>SUFFICIENTE</b> <i>N.B necessitano di manutenzione ordinaria / pulizia / verniciatura / impregnante, sostituzione maniglie, serrature e vetri.</i>

<b>Impianti:</b>	Elettrico; Idrico; Fognario (Fossa Imhoff).	<i>Non è stato possibile verificare lo stato attuale poiché i rispettivi impianti non sono del tutto allacciati alle reti principali di asservimento.</i>
<b>Attrezzature:</b>	n.3 Lavandini; n.3 WC;	<i>Non è stato possibile verificare lo stato attuale poiché per la verifica delle attrezzature si necessita la messa in funzione dei relativi impianti (Elettrico – Idrico – Fognario).</i>

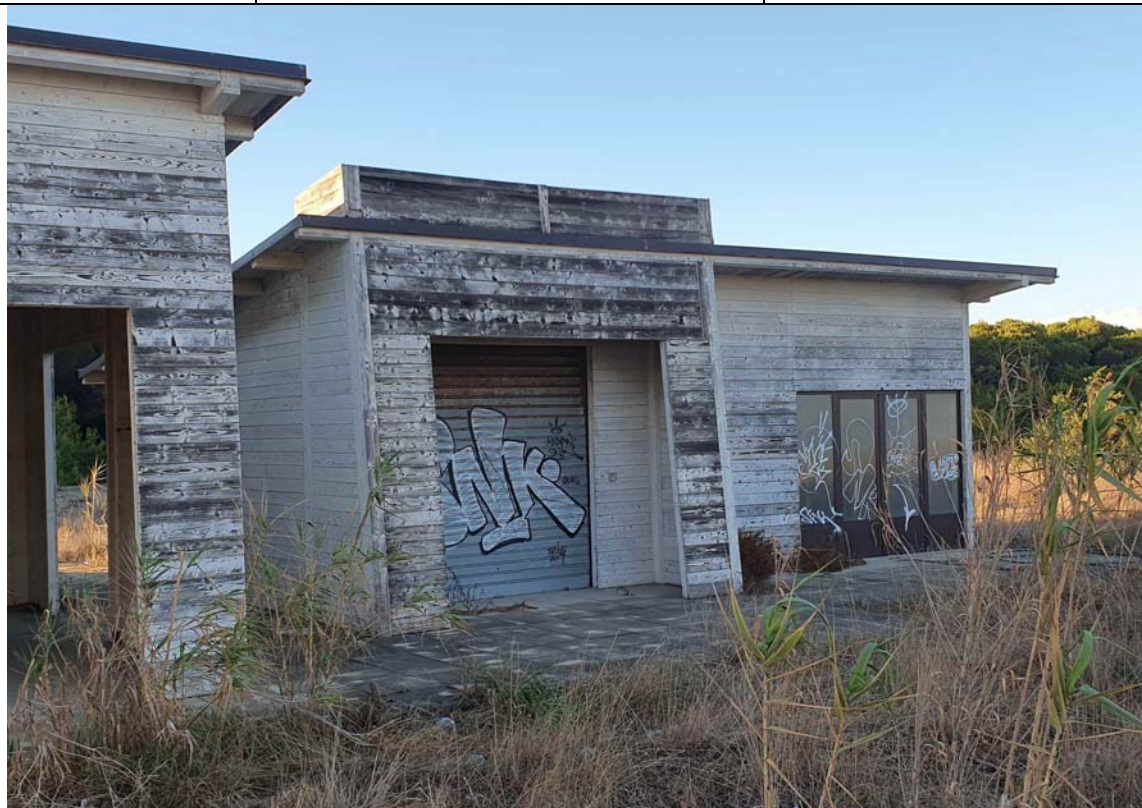
MANUFATTO C		
DESCRIZIONE	TIPO PRESENTE	STATO ATTUALE
<b>Pavimento:</b>	Gettata in cls sovrastata da Resina.	<b>MEDIOCRE</b> <i>N.B. presenta lesioni e pendenze da adeguare.</i>
<b>Pareti:</b>	Esterne: Legno Verniciato Chiaro. Interne: Legno Verniciato Chiaro.	<b>SUFFICIENTE</b> <i>N.B necessita di manutenzione ordinaria / pulizia, rifacimento verniciatura / impregnante.</i>
<b>Copertura:</b>	in legno con sovrastante pannello coibentato a falda unica completa di scossaline, canali di gronda e discendenti pluviali.	<b>SUFFICIENTE</b> <i>N.B necessita di manutenzione ordinaria / pulizia, da controllare eventuali piccole infiltrazioni.</i>
<b>Infissi:</b>	Esterni: Legno-Alluminio.	<b>MEDIOCRE</b> <i>N.B necessitano di manutenzione ordinaria / pulizia / verniciatura / impregnante, sostituzione maniglie, serrature e vetri.</i>
<b>Impianti:</b>	Elettrico; Idrico; Fognario (Fossa Imhoff).	<i>Non è stato possibile verificare lo stato attuale poiché i rispettivi impianti non sono del tutto allacciati alle reti principali di asservimento.</i>

<b>Attrezzature:</b>	nel manufatto di cui trattasi non sono presenti attrezzature.
