REGIONE BASILICATA  
COMUNE DI PISTICCI

**REGOLAMENTO URBANISTICO**  
Legge Regionale 11 agosto 1999 n° 23

**STUDI GEOLOGICI**  
Pisticci centro

**CARTA GEOMORFOLOGICA  
CON RETICOLO IDROGRAFICO**

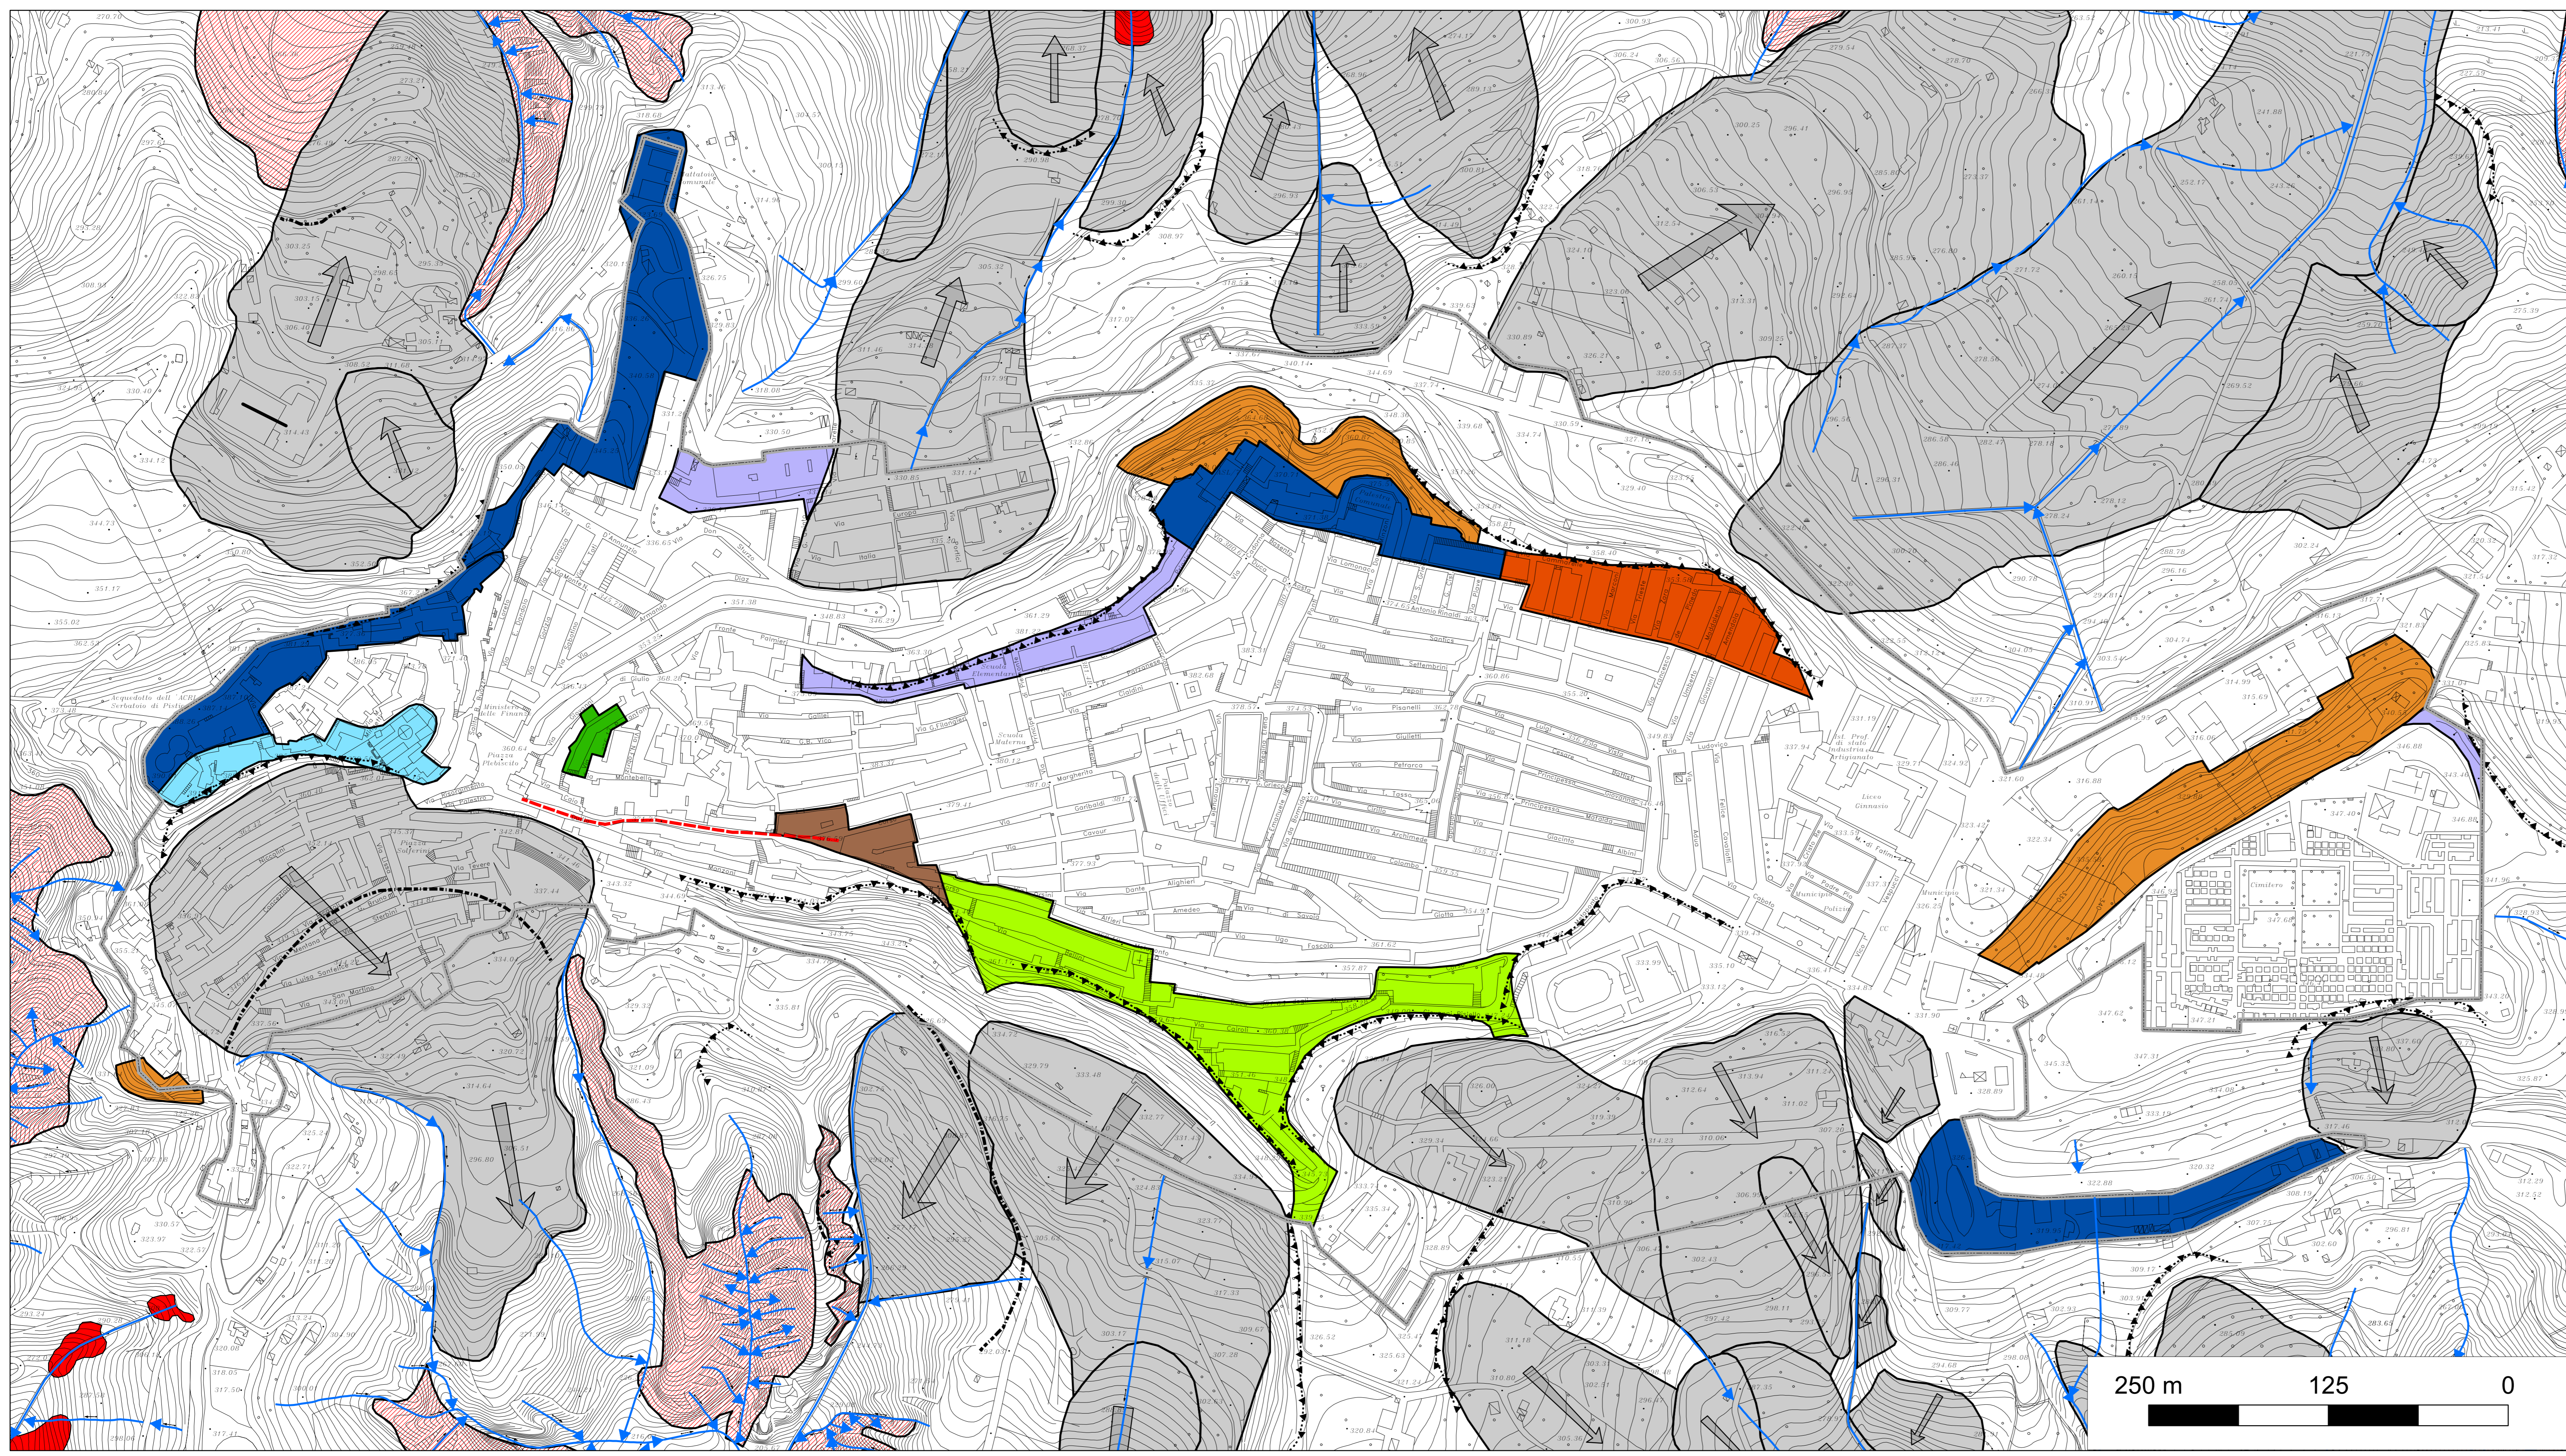
**G4a**

- Scarpata principale  
Scarpata secondaria  
Corpo di frana  
Senso del movimento
- Linea di distacco iniziale
- Reticolo idrografico
- Aree in violenta erosione calcinchiava
- Movimenti franosi tipo crollo ("sfezzamenti")
- Area interessata da dissesto nell'agosto 2014 (Rione Marco Scerra)
- Aree potenzialmente instabili**
- Aree con valori medio-alti della pendenza ( $p > 15^\circ$ )
- Aree situate in prossimità di aree a rischio idrogeologico
- Aree situate in prossimità di aree a rischio idrogeologico e/o con valori medio-alti della pendenza ( $p > 15^\circ$ )
- Aree situate in prossimità della scarpata della Frana del 1688 (Rione Dirupo)
- Aree situate in prossimità della scarpata della Frana del 1972 (Via Fiume)
- Aree situate in prossimità della scarpata della Frana del 1975 (Rione Croci)
- Aree con presenza di indizi di movimenti franosi in atto
- Ambito urbano
